## Participação social na gestão de riscos de desastres: mapeamento participativo nas comunidades de Coqueiral (Recife, Brasil) e Vila 21-24 (Cidade Autônoma de Buenos Aires, Argentina)

## **Social participation in disaster risk management: participatory mapping in the slum of Coqueiral (Recife, Brazil) and slum 21-24 (Autonomous City of Buenos Aires, Argentina)**

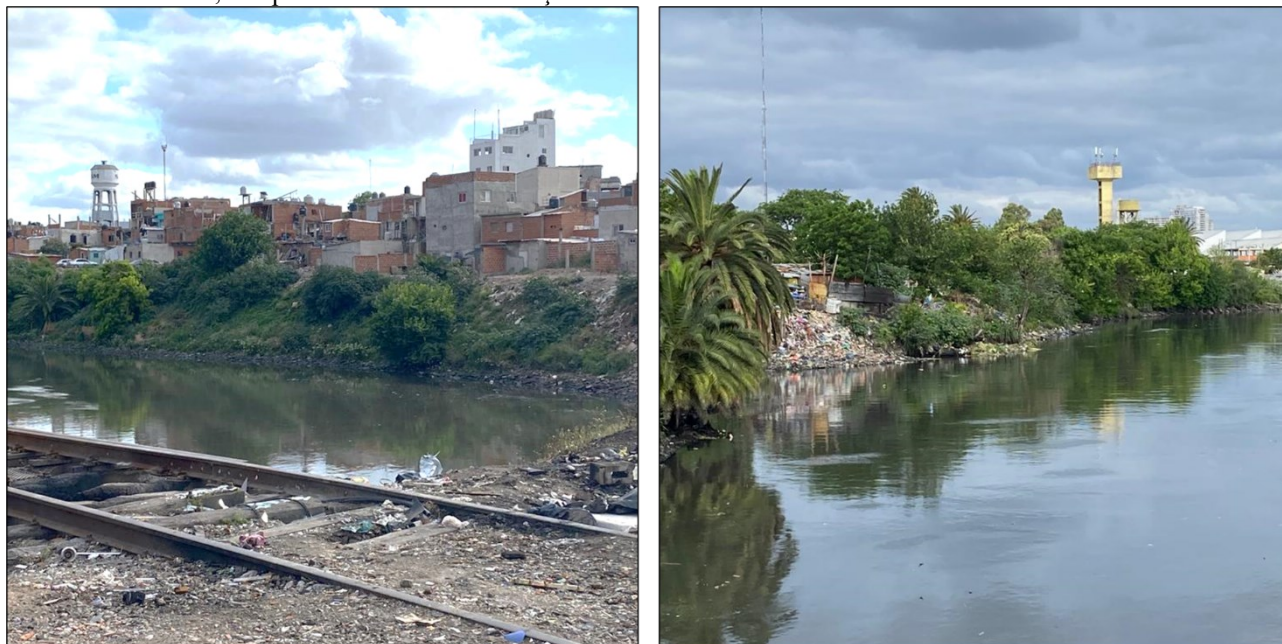
**Figura 2:** Assentamentos precários na Vila 21-24, com infraestrutura deficiente, construídos muito próximos ao rio Matanza-Riachuelo, e expostos ao risco de inundação.

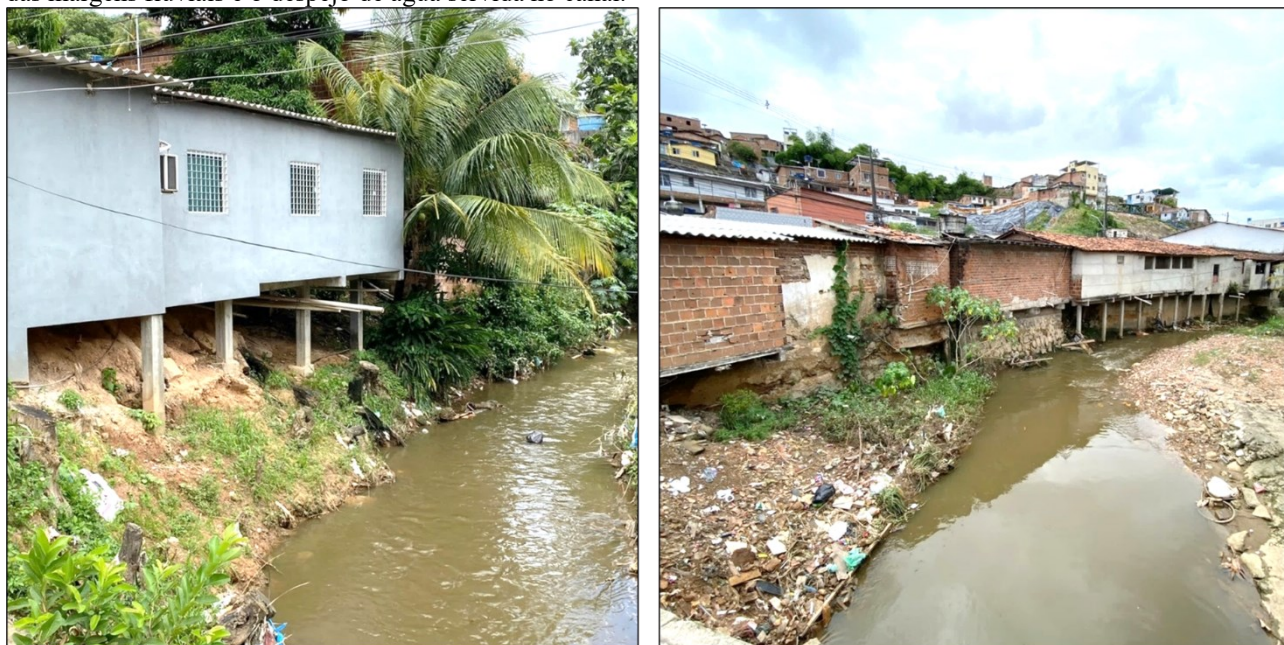
**Figura 4:** Assentamentos precários na comunidade de Coqueiral, com infraestrutura inadequada, localizados próximos ao rio Tejió e expostos ao risco de inundação. Destaque para populações ribeirinhas que enfrentam erosão/solapamento das margens fluviais e o despejo de água servida no canal.

hectare, distribuídos em 3.281 domicílios, muitos dos quais estão precariamente instalados nas proximidades das áreas marginais (Figura 4) (IBGE, 2012).

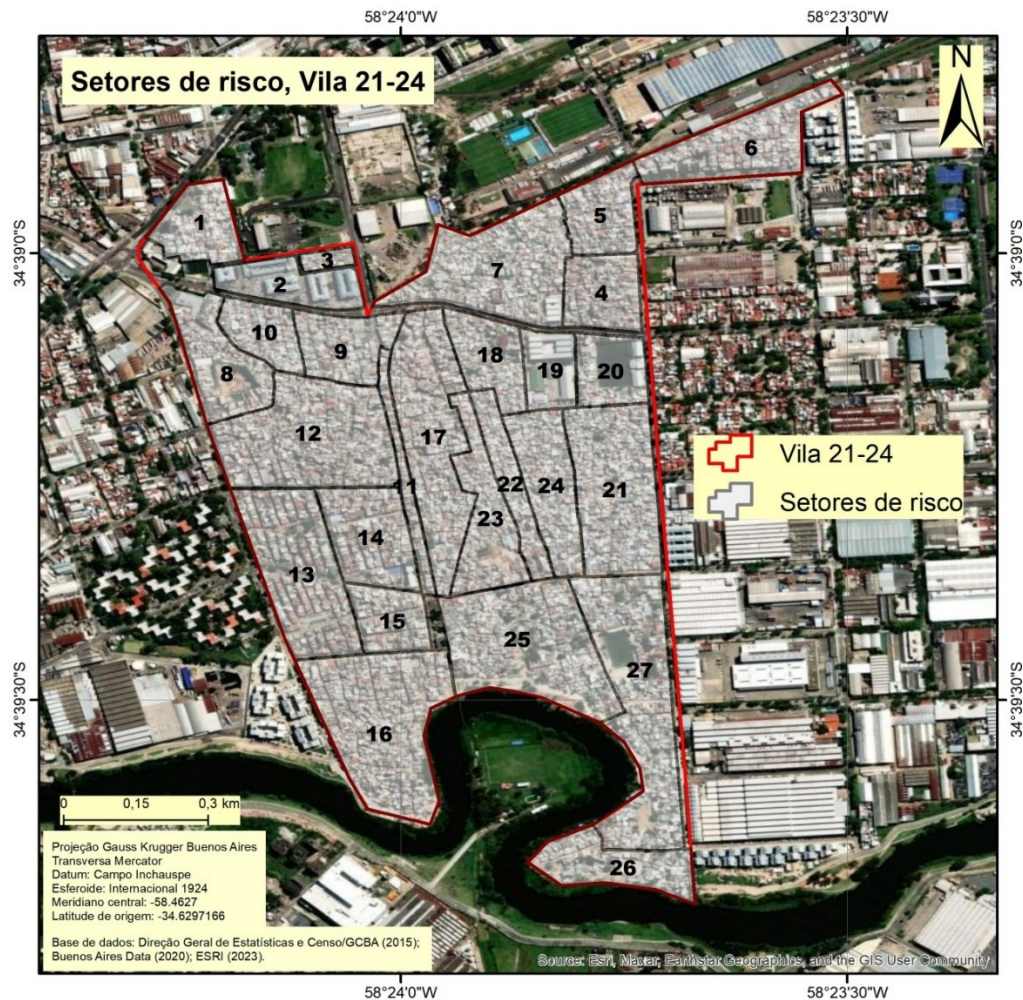
**Figura 5:** Mapa de setores de risco definidos para o mapeamento participativo (Vila 21-24).

Para a Vila 21-24, foram identificados 27 setores de risco, utilizando como base as delimitações da Direção Geral de Estatística e Censo (GCBA) de 2015. Imagens de satélite do GeoEye-02, capturadas em dezembro de 2012, e do Google Earth Pro, obtidas em 2023, foram utilizadas para definir os limites da área ( $34^{\circ}39'20.70''\text{S}$  e  $58^{\circ}23'52.57''\text{O}$ ). Além disso, foram empregadas imagens da ESRI (*Maxar/Earthstar Geographics*) com resolução de 0,3 m, acessadas via ArcGIS 10.5 (licença acadêmica).

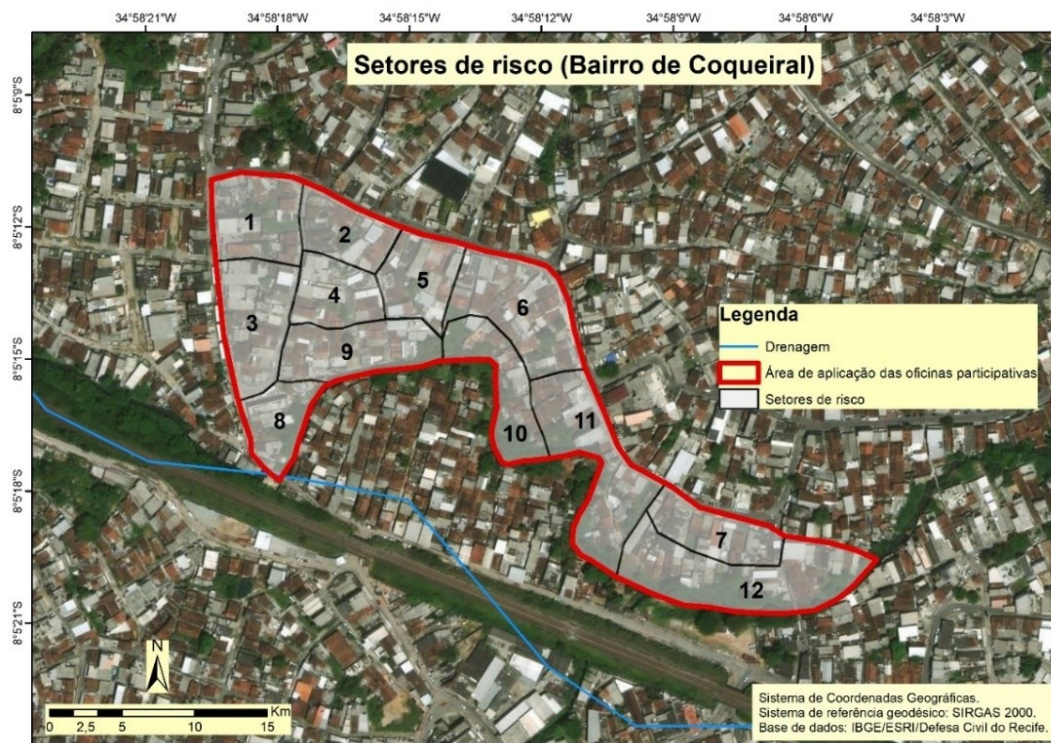
**Figura 6:** Mapa de setores de risco definidos para o mapeamento participativo (Coqueiral).

Os mesmos critérios foram aplicados na Comunidade de Coqueiral, onde foram delimitados 12 setores de risco, com base em trabalhos próprios, utilizando a delimitação de polígonos em ambiente SIG (Figura 6). Cada setor de risco foi identificado e classificado conforme os critérios estabelecidos e os condicionantes observados durante visitas de campo.

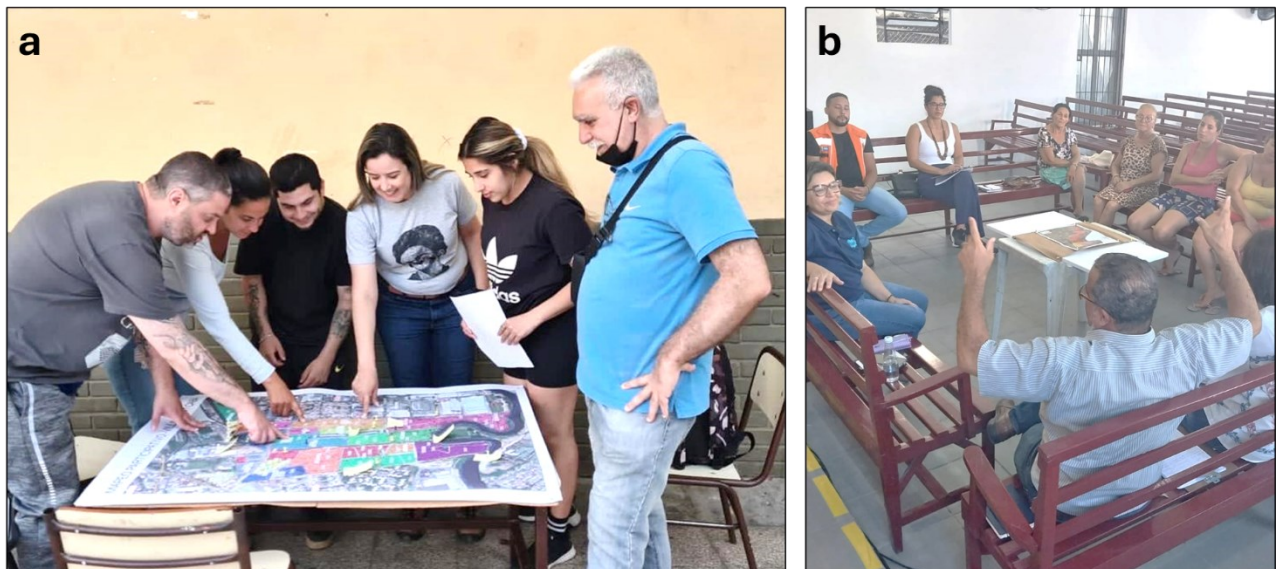
**Figura 7:** Moradores participando das oficinas de cartografia social na Villa 21-24 (a) e na comunidade de Coqueiral (b), onde identificaram problemas, aspectos positivos e desejos da comunidade.

As oficinas de cartografia social tiveram como objetivos sensibilizar os moradores sobre a percepção do risco e facilitar o reconhecimento, por meio de imagens de satélite, das moradias, problemas ambientais e de infraestrutura, além de identificar aspectos positivos e desejos da comunidade (Figura 7). Na Villa 21-24, a oficina foi realizada em dezembro de 2022, na Escola de Jovens e Adultos (EJA) “*República de Haiti/ Escuela 11*” localizada na área de estudo, com a participação de moradores previamente convocados em reuniões presenciais no bairro. Em Coqueiral, a oficina ocorreu em abril de 2023 na Igreja Batista Nacional de Coqueiral, e os moradores foram convocados com o apoio da Defesa Civil do Recife (Figura 7).

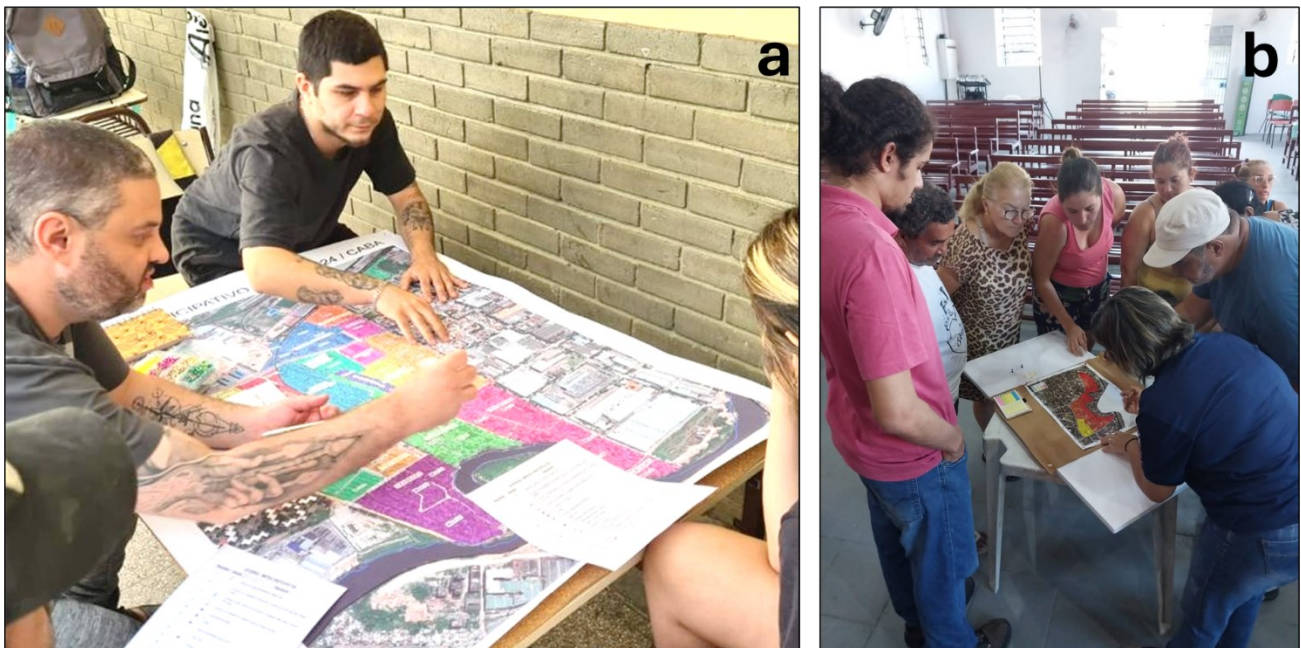
**Figura 8:** Destaque para os grupos de moradores que identificaram suas moradias nas imagens de satélite e, em seguida, apontaram no mapa base problemas, aspectos positivos e desejos, tanto na Villa 21-24 (a) quanto na comunidade de Coqueiral (b).

Após as instruções iniciais, os grupos de moradores puderam identificar suas moradias na imagem e, em seguida, relatar problemas, aspectos positivos e desejos, apontando esses elementos no mapa base (Figura 8). Ao término das atividades, todos os pontos indicados foram sistematizados e vetorizados em ambiente SIG, compondo o mapa final.

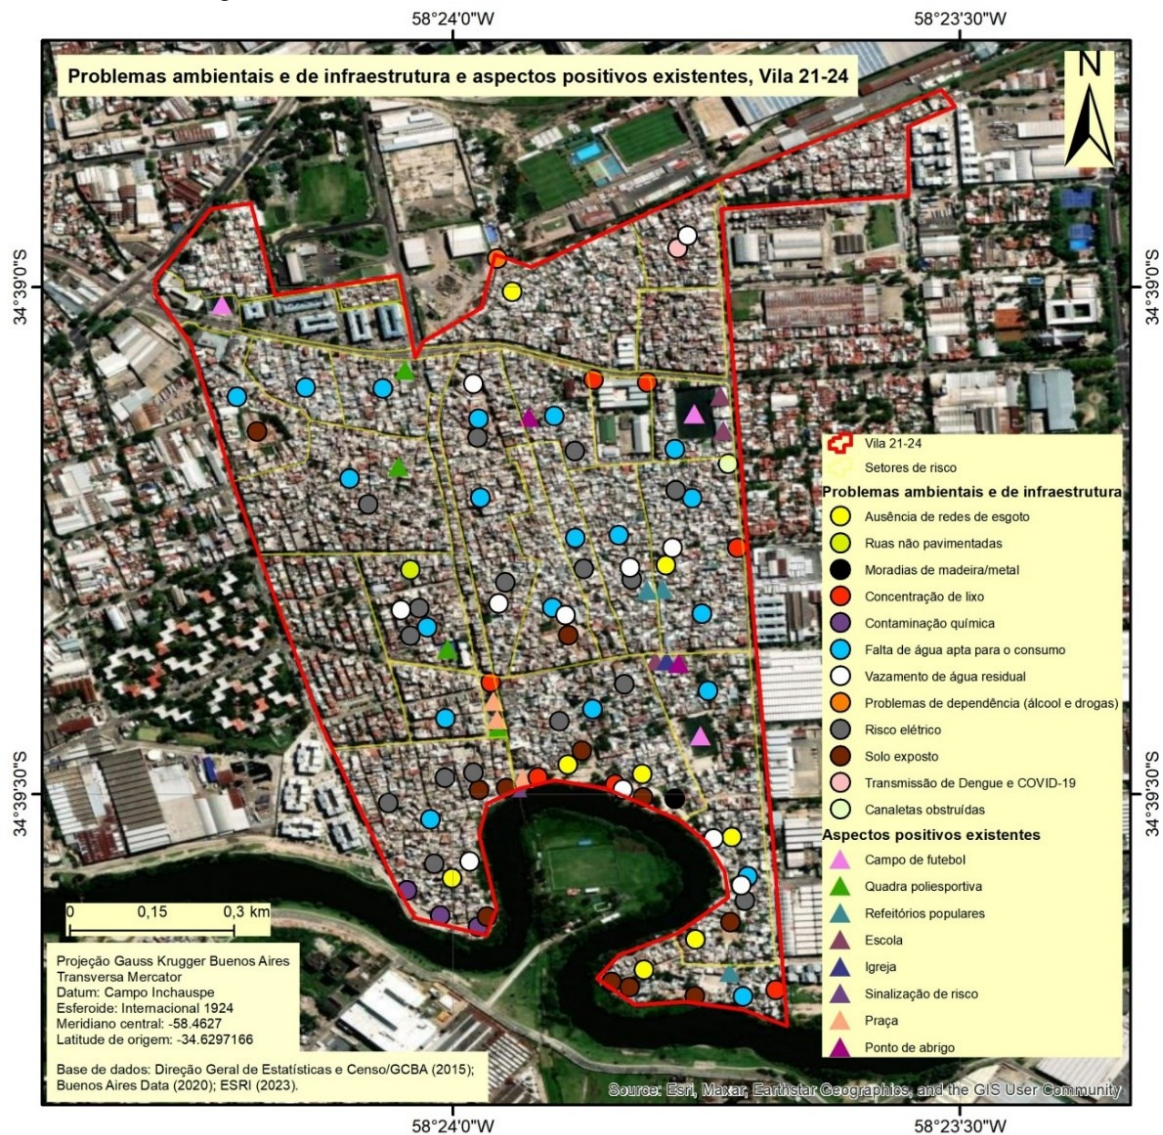
**Figura 9:** Mapa dos problemas ambientais, de infraestrutura e dos aspectos positivos identificados na Vila 21-24, gerado a partir da oficina de cartografia social.

A oficina, que durou cerca de três horas, contou com um grupo diversificado de moradores (homens e mulheres de diferentes faixas etárias). Após as instruções iniciais, os participantes reconheceram facilmente suas residências nas imagens de satélite e apontaram problemas, aspectos positivos e desejos comunitários conforme a metodologia utilizada, sem que fossem observados conflitos durante a atividade. Como resultado, a oficina gerou um mapa indicando problemas e aspectos positivos nos setores definidos (Figura 9). Foram registrados 81 pontos com problemas (ambientais e de infraestrutura) e 20 pontos com aspectos positivos. Os problemas mais relevantes incluíram a falta de água potável (20 registros), risco elétrico (16), vazamentos de águas residuais (11), solo exposto (11), ausência de esgoto (8) e acúmulo de lixo (7) (Figura 10).

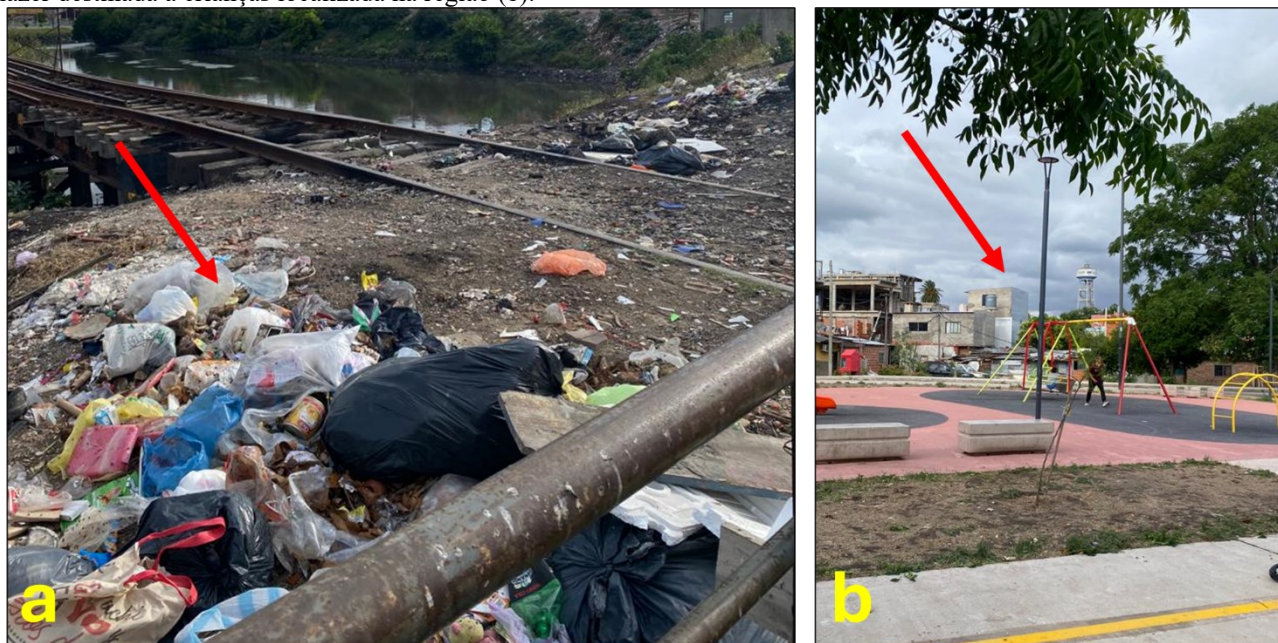
**Figura 10:** Exemplo de um problema ambiental identificado: concentração de lixo (a), e um aspecto positivo: área de lazer destinada a crianças localizada na região (b).

A concentração de lixo, frequentemente observada próximo às margens do rio Matanza-Riachuelo, representa outro problema. A ausência de um sistema regular de coleta de lixo leva os moradores a descartarem resíduos próximos ao rio, aumentando os riscos de contaminação hídrica e proliferação de doenças (Figura 10). A rede elétrica também apresenta falhas graves, com cabos expostos e emaranhados que configuram risco elétrico para a população.

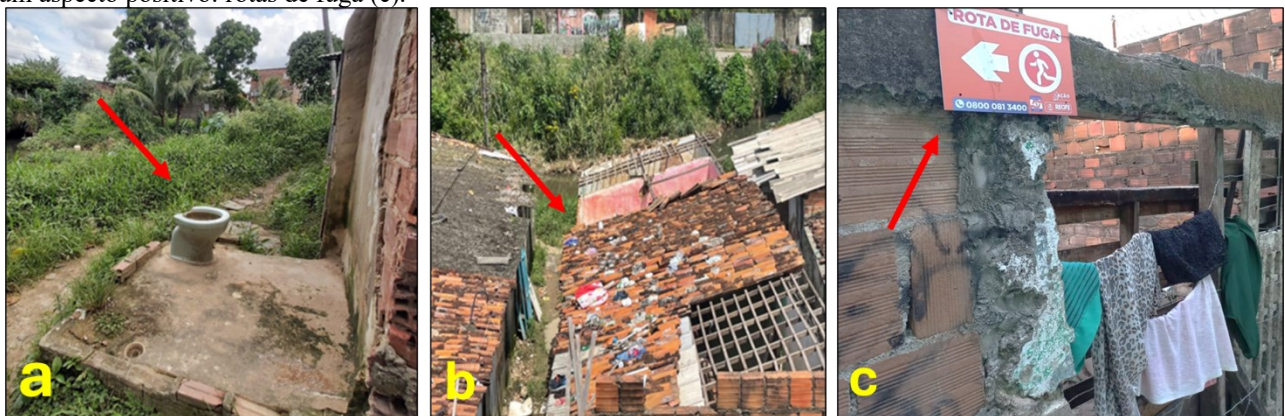
**Figura 18:** Exemplos de dois problemas construtivos e ambientais identificados durante a oficina: banheiros externos inadequados (a) e resíduos de lixo e detritos das inundações de 2022 nos telhados das moradias (b). Também é destacado um aspecto positivo: rotas de fuga (c).

No setor 7, as rotas de fuga foram vistas como um aspecto positivo, com a colaboração da Defesa Civil (Figura 12). Os setores 8, 9 e 10 não apresentaram problemas específicos, enquanto o setor 11 destacou dois principais: infraestrutura deficiente, residências sem banheiro e banheiros coletivos externos em condições inadequadas (Figura 12). Contudo, foram observados aspectos positivos, como a presença de uma ONG e uma igreja que oferecem abrigo e doações em momentos críticos. O setor 12 foi mapeado pelo grupo como um espaço representado pela ONG e seus serviços comunitários.
