## **CRONOLOGIA DE AZULEJOS HISTÓRICOS** **Danos e Caracterização Química dos Revestimentos das Fachadas** **do Museu da Abolição no Recife, Pernambuco**

### **HISTORICAL TILES CHRONOLOGY** **Damage and Chemical Characterization of the Facade Cladding of** **the Abolition Museum in Recife, Pernambuco**

### **RESUMO**

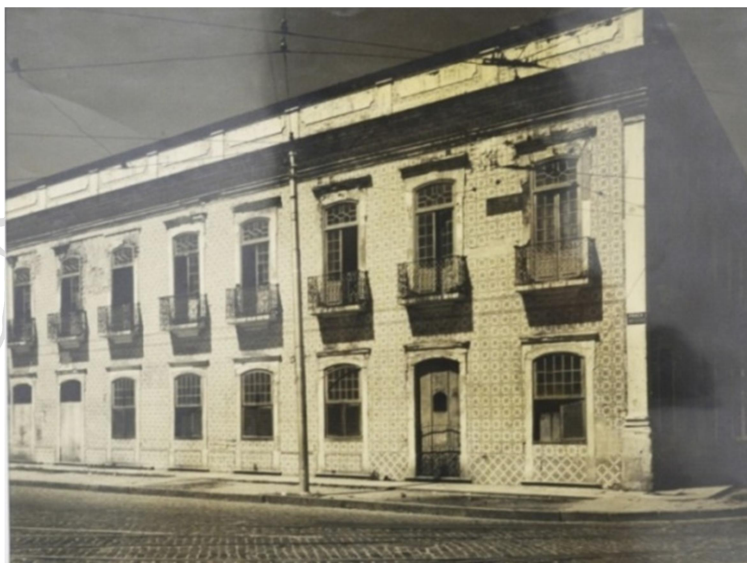
Figura 4. Fotografia de 1958, do antigo Sobrado da Madalena, antes da reforma (1968 – 1975) para sua adequação ao Mab, ainda com os azulejos originais na fachada Oeste. Iphan 5ª diretoria Regional de Pernambuco, Acervo Iconográfico.

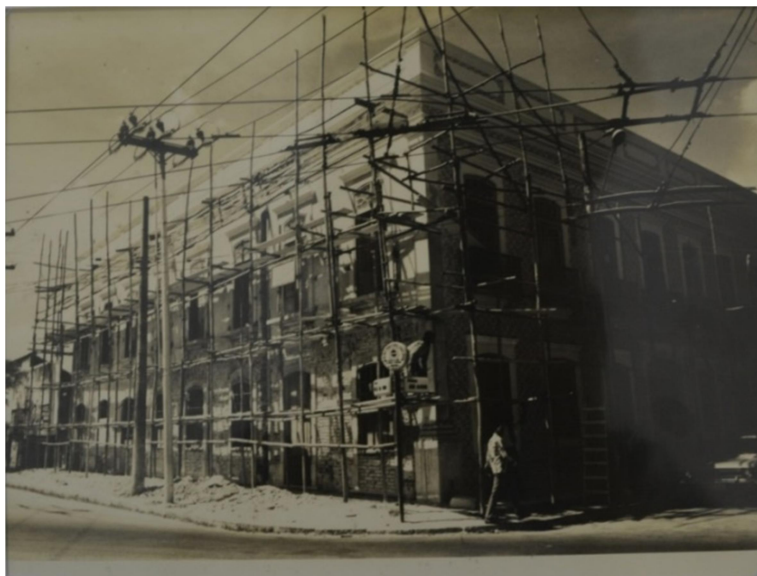
Uma fotografia 1972, Figura 5, registra a restauração do prédio, especialmente as obras de substituição dos azulejos nas fachadas. Em 1986 ocorreu outra intervenção, supostamente apenas manutenção, mas na qual também se assentaram azulejos no exterior. Assim como na restauração no início da década de 1970 não se localizaram registros dessa intervenção e que pudessem identificar quais azulejos foram substituídos. Apenas a indicação de que “(...) está em andamento os trabalhos de assentamento de azulejos (...)”.<sup>17</sup> Essa lacuna do levantamento iconográfico e documental, quanto ao registro de quais azulejos são remanescentes do século XIX e quais são réplicas produzidas nas décadas 1970-80 importadas de Portugal, foi o ponto de partida desta pesquisa.

Figura 5. Registro de 1972, da intervenção no antigo Sobrado da Madalena para sua adequação ao Mab e na qual se removeram todos os azulejos das fachadas oeste e sul, para posterior recolocação ou substituição. Iphan 5ª diretoria Regional de Pernambuco, Acervo Iconográfico.

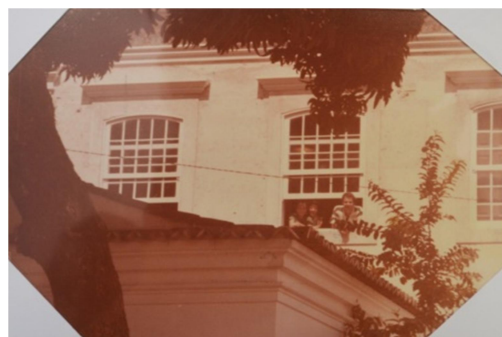
Figura 7. Fotografia de 1986, da fachada norte do Mab, sem azulejos. Iphan 5ª diretoria Regional de Pernambuco, Acervo Iconográfico.

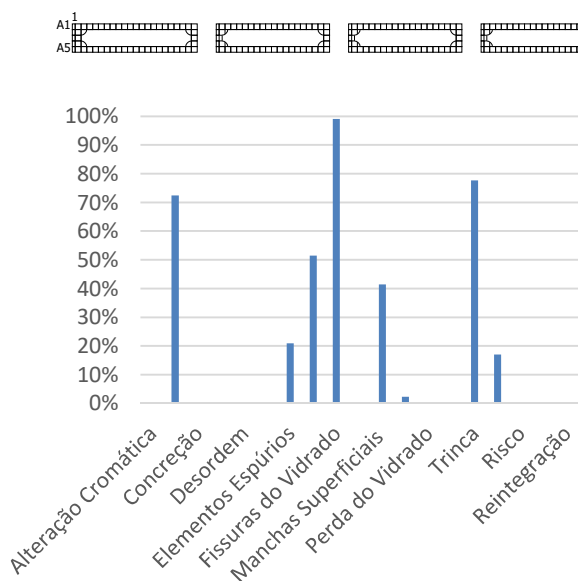
Figura 33. Malha A, situada na fachada oeste, compreende a sequência de azulejos A1-1 até A5-165, (435 azulejos).

Gráfico 1. Resultados percentuais dos danos da malha A.

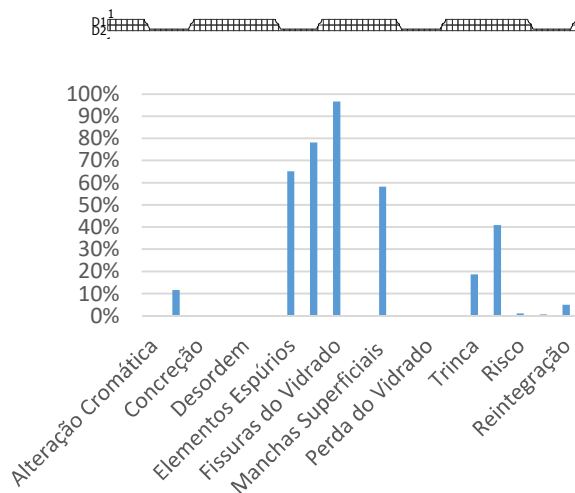
Figura 36. A malha D, situada na fachada oeste, compreende a sequência de azulejos D1-1 até D2-181, (315 azulejos).

Gráfico 4. Resultados percentuais dos danos da malha D.

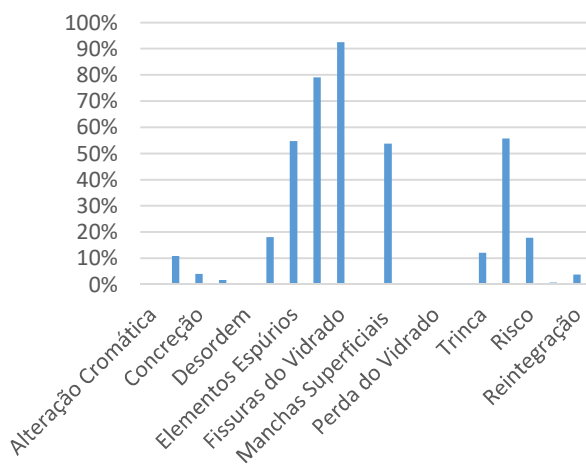
Figura 37. Malha E, situada na fachada oeste, compreende a sequência de azulejos E1-1 até E26-180, (3064 azulejos).

Gráfico 5. Resultados percentuais dos danos da malha E.

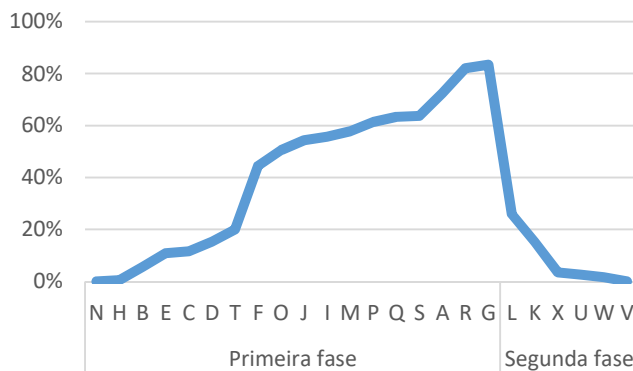
Gráfico 7. Percentual de dano de azulejos como marcador de duas fases. Neste caso verifica-se contaminação por fungos e líquens ocorrem em todas as fachadas, mas com maior percentual nos azulejos pintados a mão, com biscoitos mais espessos e com composição química com maior percentual de ferro e cálcio, (primeira fase: final do século XIX).

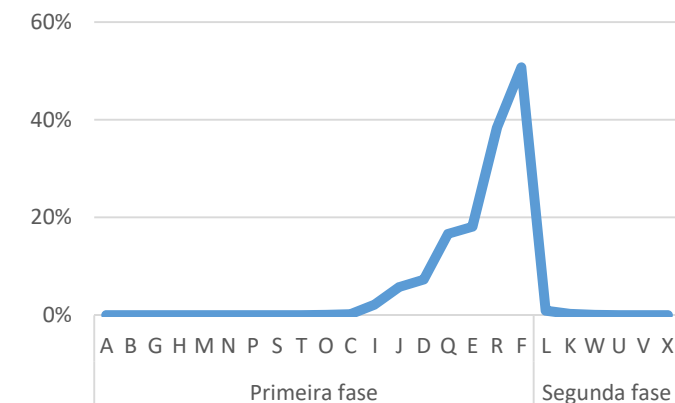
Gráfico 8. Percentual de dano de azulejos como marcador de duas fases. Neste caso as eflorescências ocorrem em todas as fachadas, mas com maior percentual nos azulejos pintados a mão, com biscoitos mais espessos e com composição química com maior percentual de ferro e cálcio, (primeira fase: final do século XIX). Nos azulejos da segunda fase (décadas de 1970-80) é praticamente inexistente a ocorrência de eflorescências.

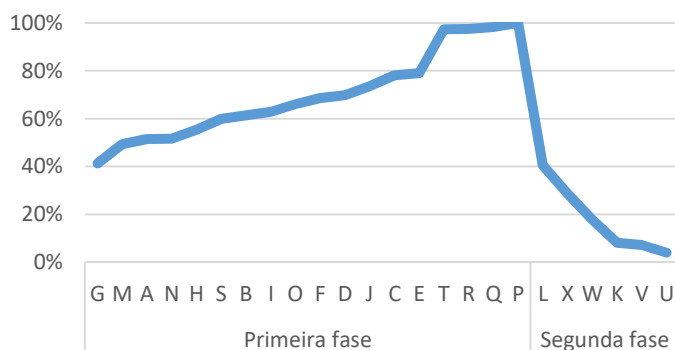
Gráfico 9. Percentual de dano de azulejos como marcador de duas fases. Neste caso a esfoliação ocorre em todas as fachadas, mas com maior percentual nos azulejos pintados a mão, com biscoitos mais espessos e com composição química com maior percentual de ferro e cálcio, (primeira fase: final do século XIX).

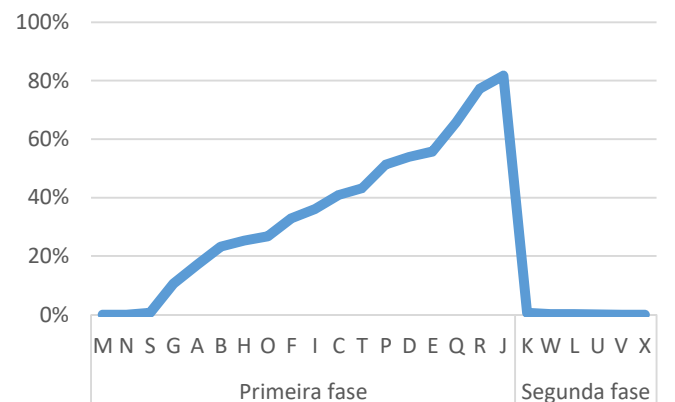
Gráfico 11. Percentual de dano de azulejos como marcador de duas fases. Neste caso os furos ocorrem em todas as fachadas, mas com maior percentual nos azulejos pintados a mão, com biscoitos mais espessos e com composição química com maior percentual de ferro e cálcio, (primeira fase: final do século XIX).

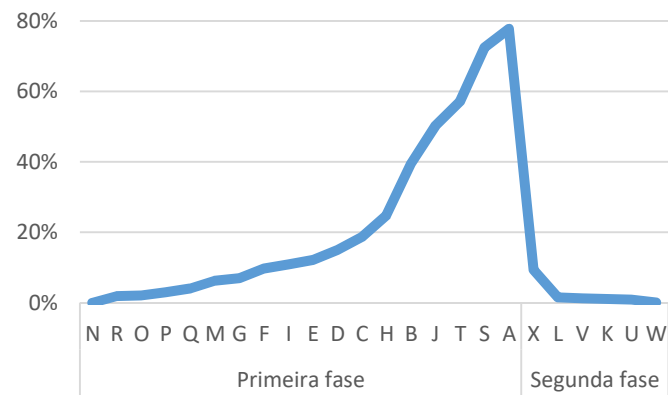
Gráfico 12. Percentual de dano de azulejos como marcador de duas fases. Neste caso as trincas ocorrem em todas as fachadas, mas com maior percentual nos azulejos pintados a mão, com biscoitos mais espessos e com composição química com maior percentual de ferro e cálcio, (primeira fase: final do século XIX).

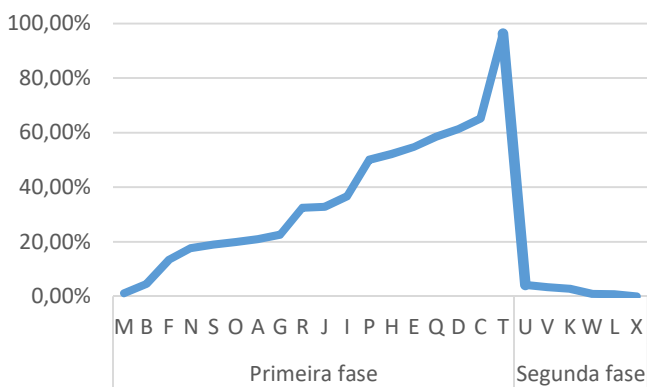
Gráfico 13. Percentual de dano de azulejos como marcador de duas fases. Neste caso os elementos espúrios ocorrem em todas as fachadas, mas com maior percentual nos azulejos pintados a mão, com biscoitos mais espessos e com composição química com maior percentual de ferro e cálcio, (primeira fase: final do século XIX).

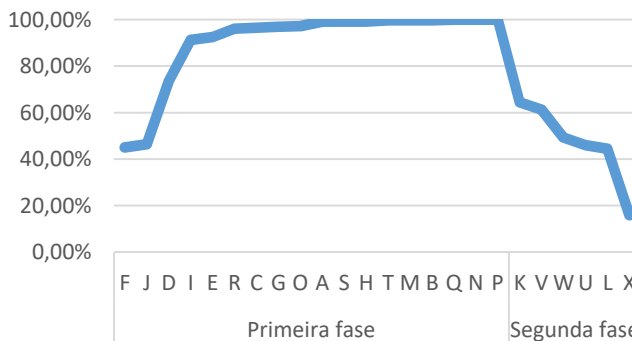
Gráfico 14. Percentual de dano de azulejos como marcador de duas fases. Neste caso as fissuras dos vidrados ocorrem em todas as fachadas, mas com maior percentual nos azulejos pintados a mão, com biscoitos mais espessos e com composição química com maior percentual de ferro e cálcio, (primeira fase: século XIX).

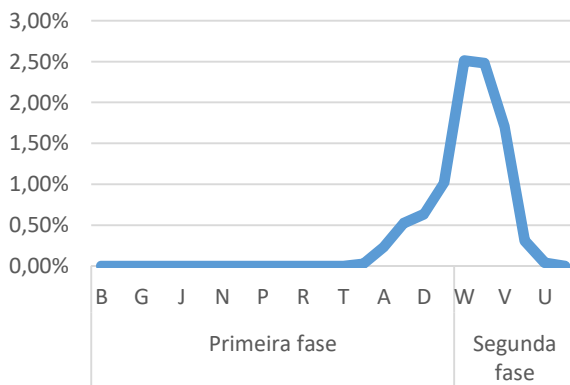
Gráfico 15. Percentual de dano de azulejos como marcador de duas fases. Neste caso as alterações cromáticas do vidrados ocorrem em todas as fachadas, mas com maior percentual nos azulejos impressos, com biscoitos mais finos e com composição química com menor percentual de cálcio, (segunda fase: réplicas produzidas nas décadas de 1970-80).

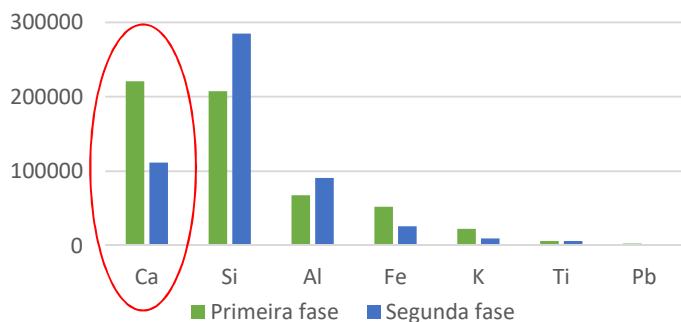
Através da análise de FRX do biscoito puderam ser feitas algumas constatações. Um dos marcadores que indica uma diferença cronológica é a quantidade de cálcio. Isso porque quanto maior o tempo, mais cal decorrente das argamassas empregadas como massa de assentamento é absorvida pelo biscoito, Gráfico 34.

Gráfico 34. Comparativo entre as análises dos biscuitos da primeira fase (final do século XIX) e da segunda fase (réplicas das décadas de 1970-80), mostrando valores mais altos de cálcio e ferro na primeira, e de silício e alumínio na segunda.

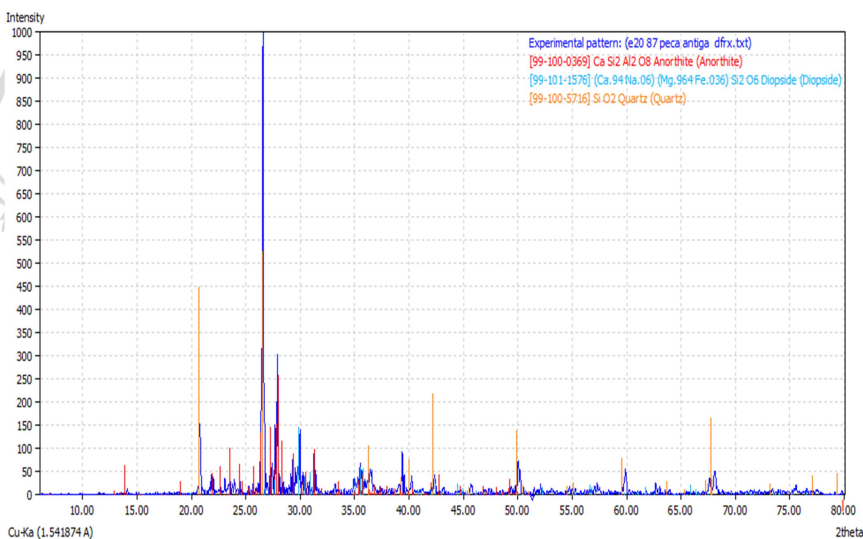
Na análise por DRX do biscoito dos azulejos do século XIX, Gráfico 35, identificaram-se dois minerais formados, principalmente, por feldspatos, como a anortita ( $\text{CaSi}_2\text{Al}_2\text{O}_8$ ) e o diopsídio ( $((\text{Ca}_{94}\text{Na}_6)(\text{Mg}_{964}\text{Fe}_{036})\text{Si}_2\text{O}_6)$ ), além do

quartzo ( $\text{SiO}_2$ ). O primeiro mineral representa 46,0% do total de minerais; o segundo mineral representa 17,9% e o terceiro 36,1% na fase cristalina.<sup>18</sup>

Gráfico 16. DRX do biscoito do azulejo da primeira fase (final do século XIX), do Mab, mostrando valores altos de anortita (46%), quartzo (36,1%) e diopsídio (17,9%). Em comparação ao DRX das amostras de azulejos das décadas de 1970-80 identificou-se o diopsídio como um provável marcador capaz de identificar as duas fases dos azulejos.

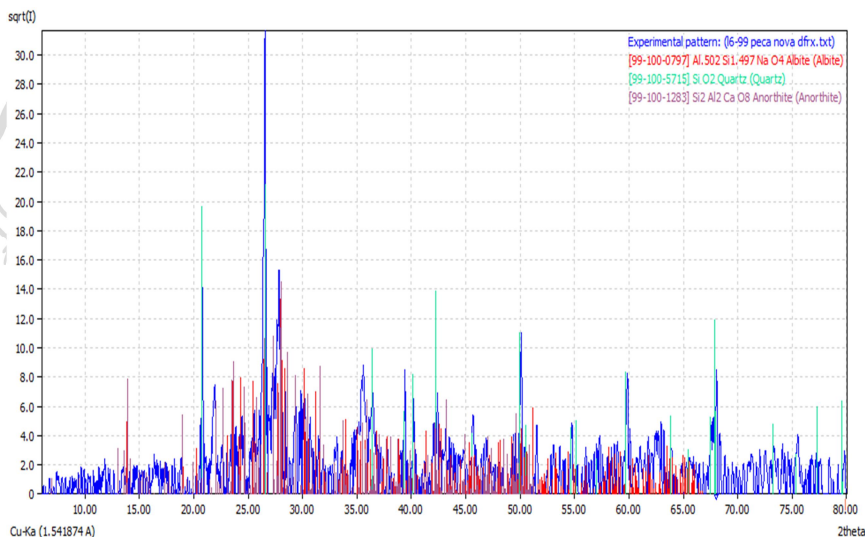
Na análise por DRX do biscoito do azulejo da segunda fase (décadas de 1970-80), Gráfico 36, registra-se a presença de anortita, quartzo, além de um feldspato diferente, a albita, ( $\text{Al}_5\text{O}_2\text{Si}_{14}\text{NaO}_4$ ). O primeiro, (anortita), representa 42,8%, o

segundo, (quartzo), representa 29,7% e o terceiro, (albita), 27,6% do total dos minerais na fase cristalina.

Gráfico 17. DRX do biscoito de amostras de azulejos da segunda fase, (réplicas das décadas de 1970-80) do Mab, que mostram os percentuais de quartzo (29,7 %), albita (27,6%) e anortita (42,8%). Em comparação ao DRX das amostras de azulejos do século XIX identificou-se a presença do mineral albita.

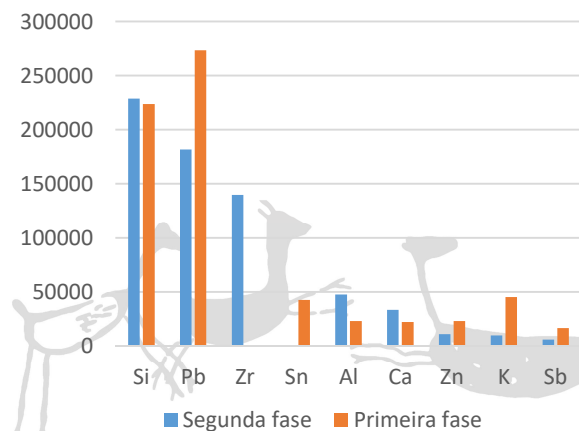
- 1) O silício (Si) é equivalente nas duas fases;
- 2) O chumbo (Pb) ocorre em maior quantidade nos azulejos da primeira fase, (século XIX);
- 3) O zircônio (Zr) ocorre em maior quantidade nos azulejo da segunda fase, (décadas de 1970-80);
- 4) O estanho (Sn) ocorre apenas nas peças da primeira fase, (século XIX);
- 5) O potássio (K) ocorre em maior quantidade nos azulejo da primeira fase, (século XIX);
- 6) O alumínio (Al) ocorre em maior quantidade na segunda fase, (décadas de 1970-80).

Gráfico 18. Comparativo entre a composição química do pigmento amarelo dos azulejos da primeira, (século XIX), e da segunda fase, (décadas de 1970-80), na fachada do Mab em Recife.

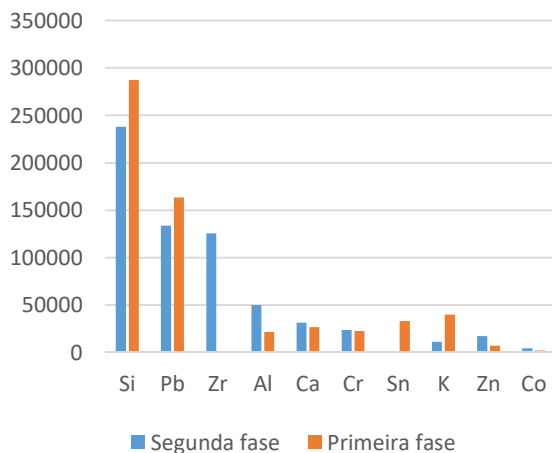
- 7) O silício (Si) ocorre em maior quantidade nos azulejos da primeira fase, (século XIX);
- 8) O zircônio (Zr) ocorre em maior quantidade nos azulejos da segunda fase (décadas de 1970-80);
- 9) O chumbo (Pb) ocorre em maior quantidade nos azulejos da primeira fase, (século XIX);
- 10) O estanho (Sn) ocorre em maior quantidade nos azulejos da primeira fase, (século XIX);
- 11) O potássio (K) ocorre em maior quantidade nos azulejos da primeira fase, (século XIX);
- 12) O alumínio (Al) ocorre em maior quantidade nos azulejos da segunda fase, (décadas de 1970-80).

Gráfico 19. Comparativo entre a composição química do pigmento verde dos azulejos da primeira, (século XIX), e da segunda fase, (décadas de 1970-80), na fachada do Mab em Recife.

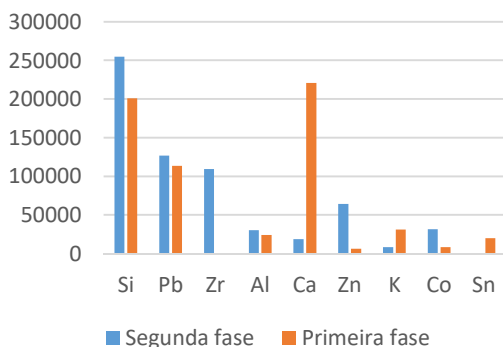
- 13) O silício (Si) ocorre em maior quantidade nos azulejos da segunda fase, (décadas de 1970-80);
- 14) O zircônio (Zr) ocorre em maior quantidade nos azulejos da segunda fase, (décadas de 1970-80);
- 15) O cálcio (Ca) ocorre em maior quantidade nos azulejos da primeira fase, (século XIX);
- 16) O potássio (K) ocorre em maior quantidade nos azulejos da primeira fase, (século XIX);
- 17) O estanho (Sn) ocorre em maior quantidade nos azulejos da primeira fase, (século XIX);
- 18) O cobalto (Co) ocorre em maior quantidade nos azulejos da segunda fase, (décadas de 1970-80);
- 19) O alumínio (Al) ocorre em maior quantidade nos azulejos da segunda fase, (décadas de 1970-80).

Gráfico 20. Comparativo entre a composição química do pigmento branco dos azulejos da primeira, (século XIX), e da segunda fase, (décadas de 1970-80), na fachada do Mab em Recife.

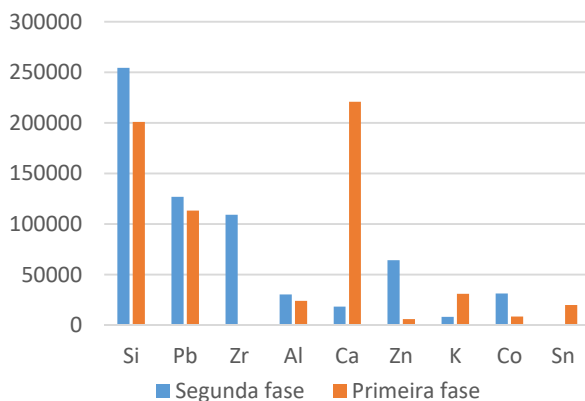
- 20) O zircônio (Zr) ocorre em maior quantidade nos azulejos da segunda fase, (décadas de 1970-80);
- 21) O cálcio (Ca) ocorre em maior quantidade nos azulejos da primeira fase, (século XIX);
- 22) O potássio (K) ocorre em maior quantidade nos azulejos da primeira fase, (século XIX);
- 23) O estanho (Sn) ocorre em maior quantidade nos azulejos da primeira fase, (século XIX);
- 24) O cobalto (Co) ocorre em maior quantidade nos azulejos da segunda fase, (décadas de 1970-80);
- 25) O silício (Si) ocorre em maior quantidade nos azulejos da segunda fase, (décadas de 1970-80);
- 26) O alumínio (Al) ocorre em maior quantidade nos azulejos da segunda fase, (décadas de 1970-80).

Gráfico 21. Comparativo entre a composição química do pigmento azul dos azulejos da primeira, (século XIX), e da segunda fase, (décadas de 1970-80), na fachada do Mab em Recife.

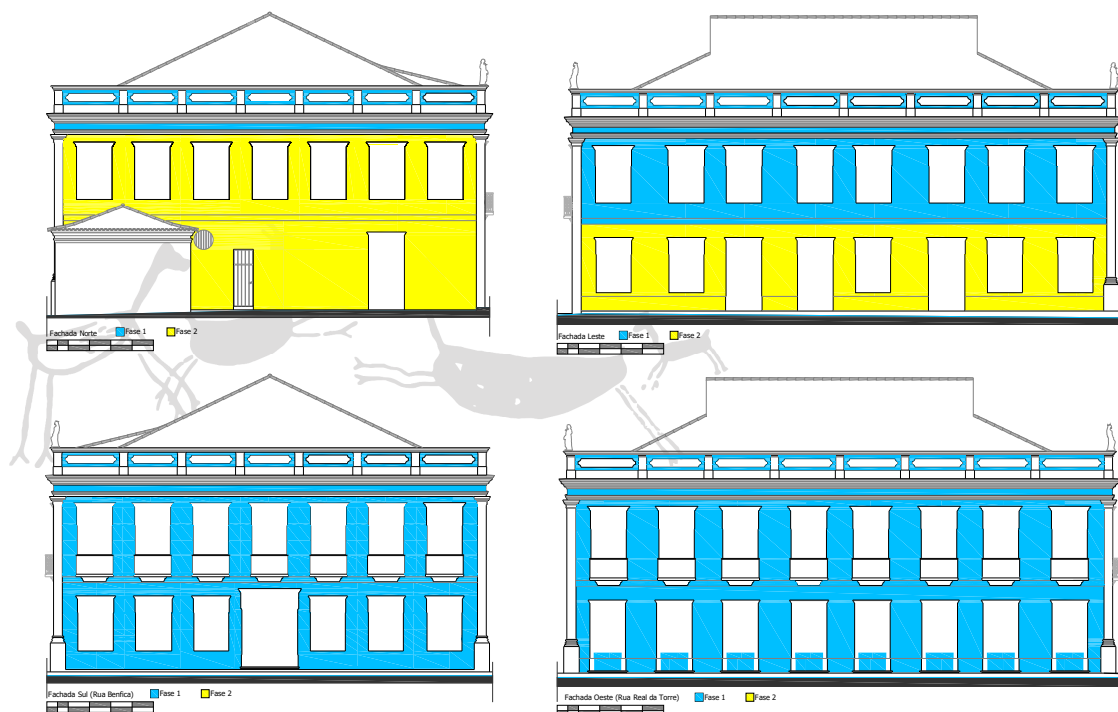
dados da tabela 1 foi possível identificar cada uma das duas fases dos azulejos do Mab, e representar graficamente essa divisão, Figura 40.

Figura 40. Diferenciação das fases dos azulejos nas fachadas do antigo Sobrado Grande da Madalena, atual sede do Mab. Em azul, a primeira fase, (segunda metade do século XIX), e, em amarelo, a segunda, (intervensões das décadas de 1970-80). As quatro fachadas possuem 474,07 m<sup>2</sup> de azulejos dos quais 317,80 m<sup>2</sup> são do século XIX e 156,27 m<sup>2</sup> das décadas de 1970-80.
