DESVENDANDO O NAUFRÁGIO DO VAPOR BAHIA, PE, BRASIL (1887): O OLHAR DA ARQUEOLOGIA SUBAQUÁTICA¹

RESUMO

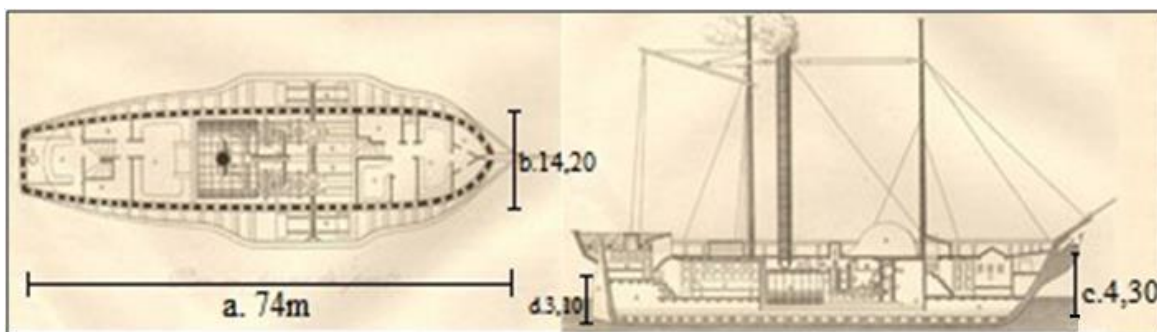
Imagem 1: Planta de um navio a vapor explicando a planimetria do vapor Bahia.

Foi constatado que o sítio de naufrágio do vapor Bahia está situado nas coordenadas geográficas 07° 34' 786" S / 034° 42' 152" W, a 6 milhas da costa, no mar adjacente à praia de Ponta de Pedras, localizada no município de Goiana, norte do litoral pernambucano, a uma profundidade de 25 m. O navio tem a seguinte planimetria: comprimento, 74 m; boca, 14,20 m; pontal, 4,30 m; e calado, 3,10 m.
