MAPEAMENTO DE DANOS DOS AZULEJOS HISTÓRICOS DO PAINEL FUGA PARA O EGITO, CATEDRAL DE SÃO SALVADOR DO MUNDO – OLINDA - PE

Henry S. Lavallo Sullasi¹
Paulo Martin Souto Maior¹
Suely Cisneiros Muniz²
Yuri Menezes Freitas³

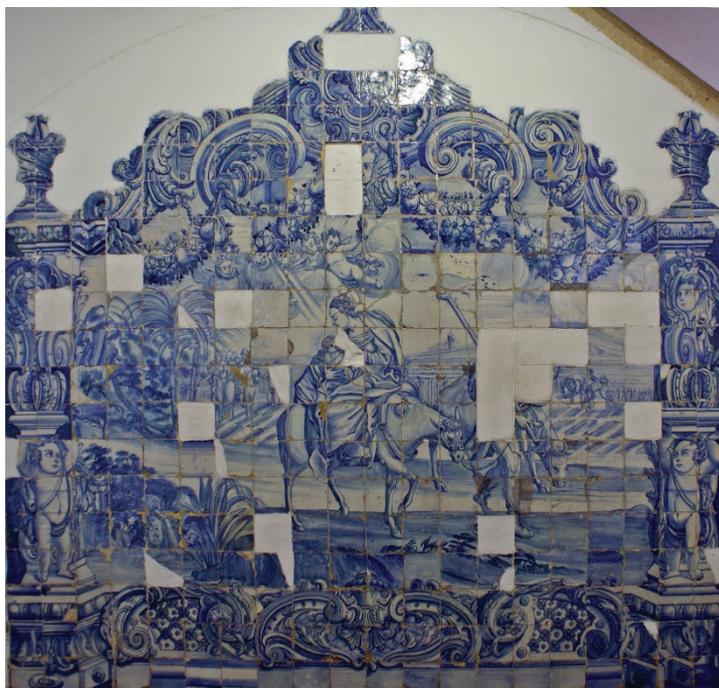
Figura 1: Painel de azulejos portugueses do século XVIII, representando a fuga para o Egito. Catedral de São Salvador do Mundo, Olinda.

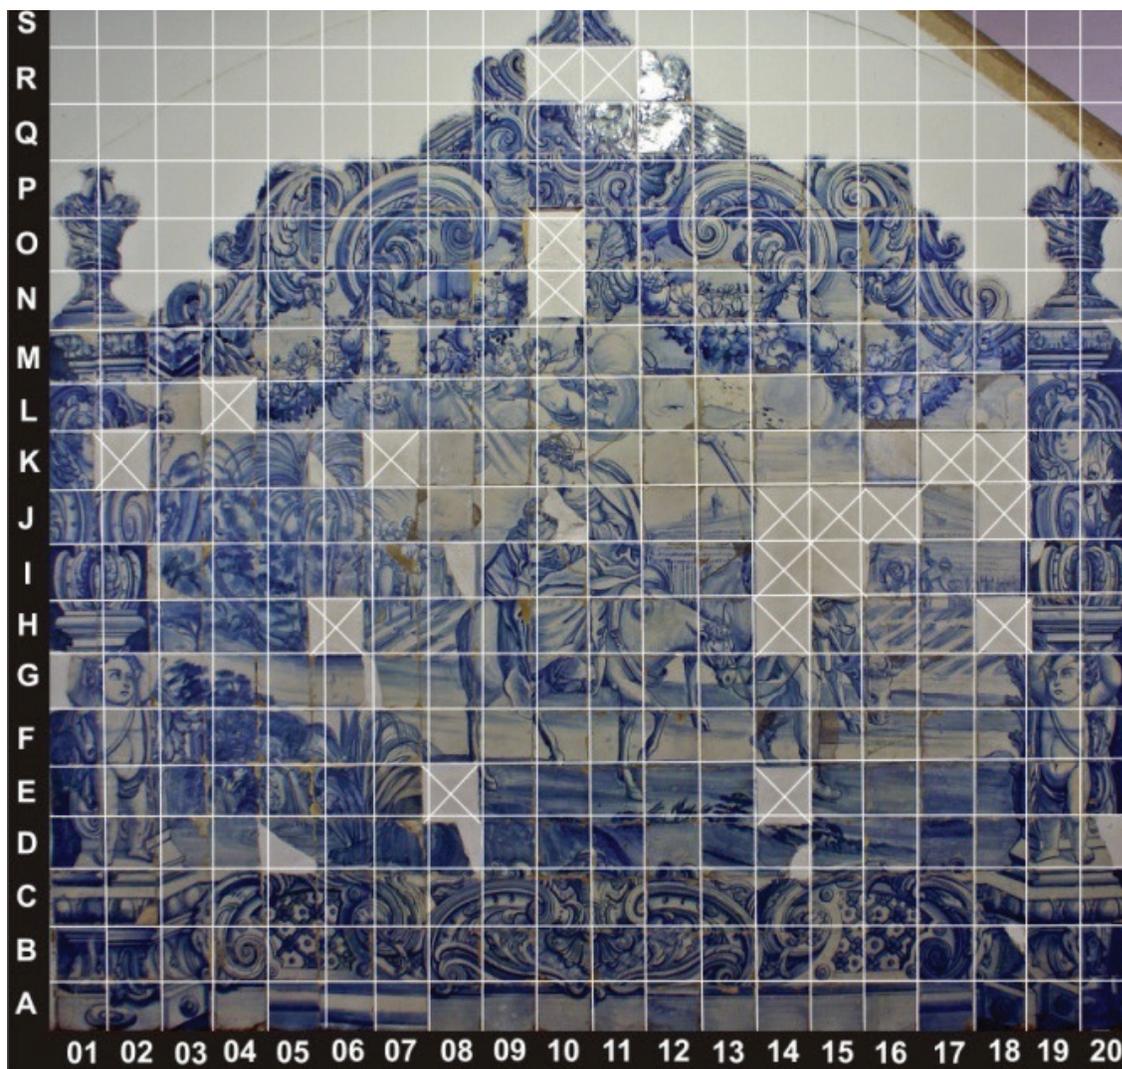
Figura 2: Painel recebeu malha alfanumérica, para identificação individual das peças.
