# **APLICAÇÃO DE ELEMENTOS FINITOS EM ALVENARIAS HISTÓRICAS: A IGREJA DE NOSSA SENHORA DO AMPARO EM OLINDA-PE**

**Paulo Martin Souto Maior  
Anne-Marie Pessis  
Sílvio Ricardo de Sampaio Ribeiro  
José Luis Mota Menezes**

Este artigo é produto de uma pesquisa financiada pelo CNPq no programa de Pós-graduação em Arqueologia e Preservação Patrimonial da Universidade Federal de Pernambuco. Teve como objetivo a comparação de esforços normais em alvenarias estruturais entre modelos numéricos, através de elementos finitos e modelos experimentais. Após o estudo da relação de discrepância e aproximação entre esses métodos, aplicou-se um modelo numérico para análise das patologias das fissuras da igreja de Nossa Senhora do Amparo, em Olinda, Pernambuco.

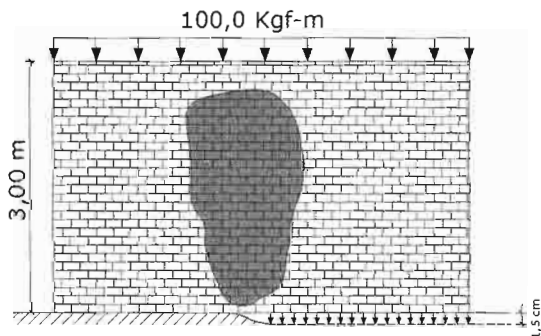
**Figura 6a: Parede de alvenaria com carga uniformemente distribuída e recalque diferencial. A região sinalizada representa a área crítica de ruptura por recalque, onde surgem fissuras e se observa cisalhamento.**

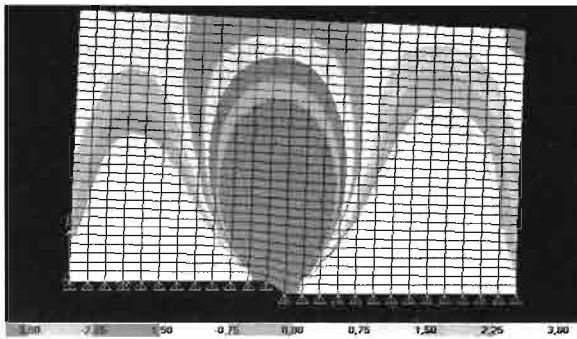
**Figura 6b:** Modelo numérico, através de elementos finitos, para a hipótese de carregamento da figura 6a. Podemos considerar a área mais escura como a região de cisalhamento. De forma progressiva, as demais camadas são as regiões de ocorrências de trincas, fissuras e micro-fissuras.

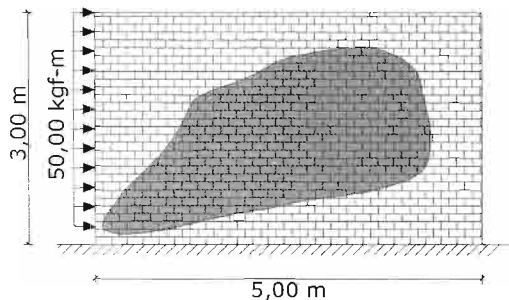
**Figura 7a:** Parede de alvenaria com carga uniformemente distribuída lateralmente. A região sinalizada representa a área crítica com ruptura por esforço normal de tração, provocado por momento fletor máximo e onde surgem fissuras.

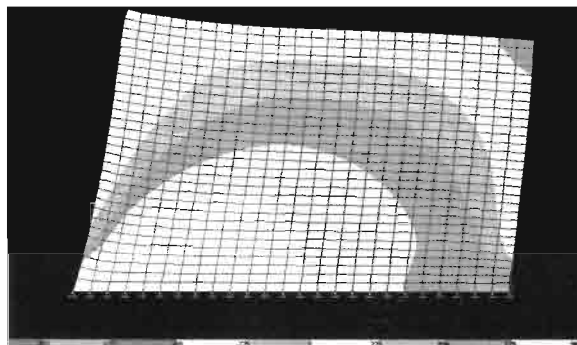
**Figura 7b:** Modelo numérico, através de elementos finitos, para a hipótese de carregamento da figura 7a. Podemos considerar a área branca como a região crítica de ruptura por esforço normal de tração, provocado por momento fletor máximo. De forma progressiva, as demais camadas são as regiões de ocorrência de trincas, fissuras e micro-fissuras.

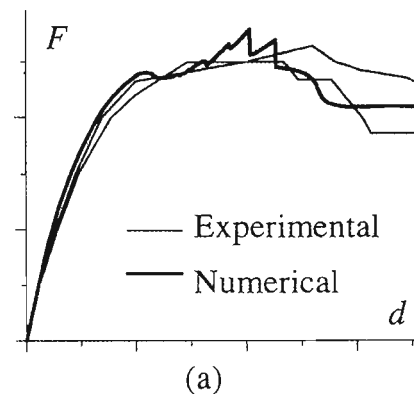
**Figura 8:** Discrepância entre análise numérica e experimental, expondo o grau de aproximação de modelos numéricos em relação às alvenarias estruturais. Nesse caso, refere-se à hipótese de carga de ensaio de um modelo semelhante ao da figura 6a.

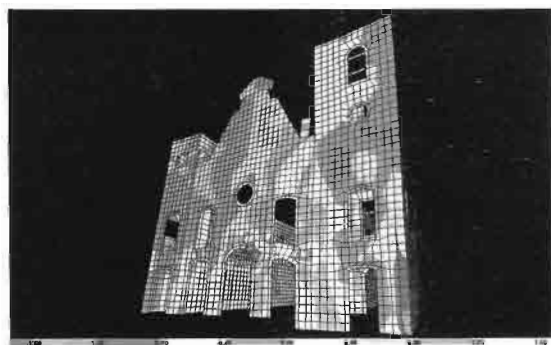
**Figura 23: Perspectiva por elementos finitos da igreja de Nossa Senhora do Amparo, para esforços normais.**
