## Características Morfossedimentares e Erosão Costeira na Praia Estuarina do Caripi (Barcarena, Pará) Antes e Após a Construção da Nova Orla

## Morphosedimentary Characteristics and Coastal Erosion at Caripi Estuarine Beach (Barcarena, Pará) Before and After Construction of the New Waterfront

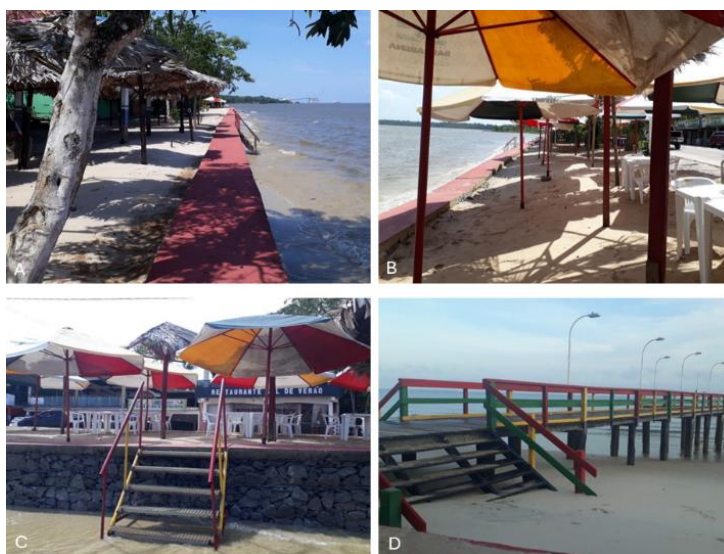
Ao longo de toda a extensão da praia encontra-se essa estrutura que apesar de eficiente, está localizada na zona de espraiamento de ondas, prejudicando a dinâmica natural do ambiente. Também foi construído um píer transversal à praia (Figura 2d) para uso turístico localizado próximo à principal via de acesso à praia, além de escadas para acesso à mesma em toda sua extensão.

**Figura 2.** Nova orla da praia do Caripi. Calçada (A, B) com muro de gabião (C); e píer para embarcações e passeios (D). Fonte: Registros feitos pela autora.

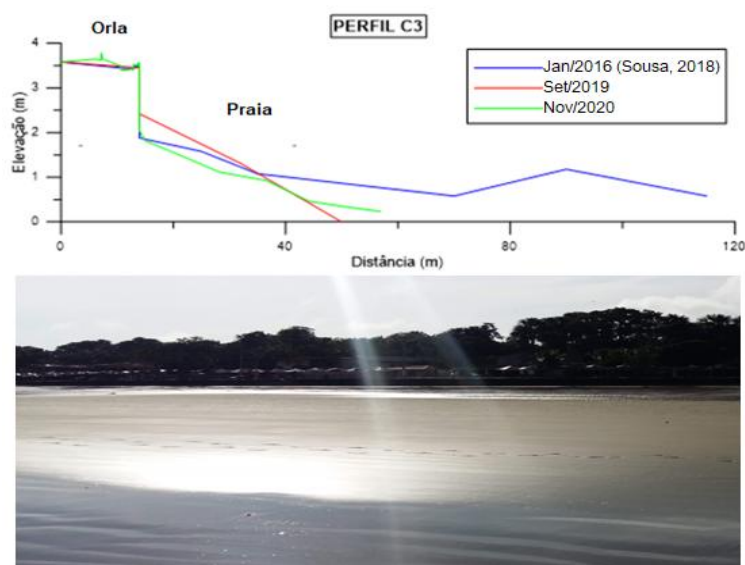
avançou da praia para o pós-praia em 2020 (Figura 10). Foi o perfil que apresentou redução significativa de sua largura na face praial, de 98 m em 2016 a 40 m em 2020.

Albuquerque et al (2009) entendem que baixos valores de variação da largura praial indicam baixa mobilidade da praia, enquanto altos valores evidenciam alta mobilidade ou uma praia móvel. Logo, está associado com a susceptibilidade de eventos acrecionais ou erosivos. Sendo o último a condição para esta porção da praia.

**Figura 10.** Morfologia do Perfil C3 antes (ano de 2016) e depois da construção do muro de gabião (anos de 2019 e 2020).
