Revista Brasileira de Geografia Física

Caracterização do estado de conservação das estradas rurais na bacia do Ribeirão Paraíso, Jataí-GO

Characterization of the conservation status of rural roads in the Ribeirão Paraíso basin, Jataí-GO

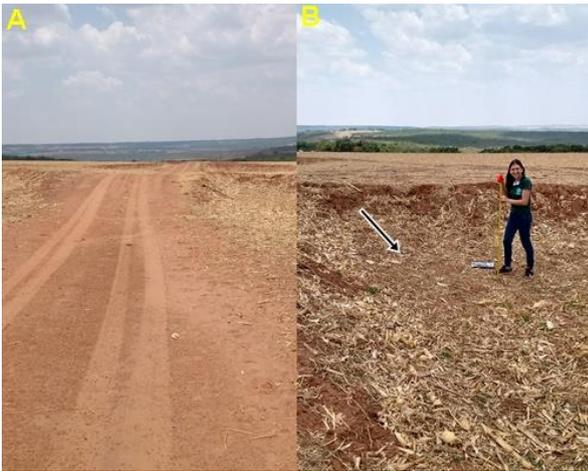
Figura 24- Estado de conservação das estradas do ponto 4.

Em A estrada principal sem plantio de culturas, em B dissipador de energia sem vegetação com 1,05 m de profundidade ativo. Fonte: Autoria própria (2020).

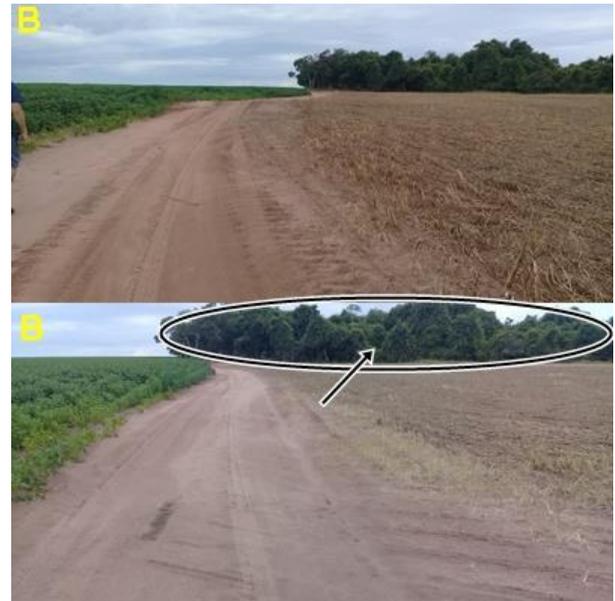
Figura 25- Estado de conservação das estradas do ponto 5.

Em A e B a estrada principal com área de preservação junto a cultura de soja. Fonte: Autoria própria (2019).

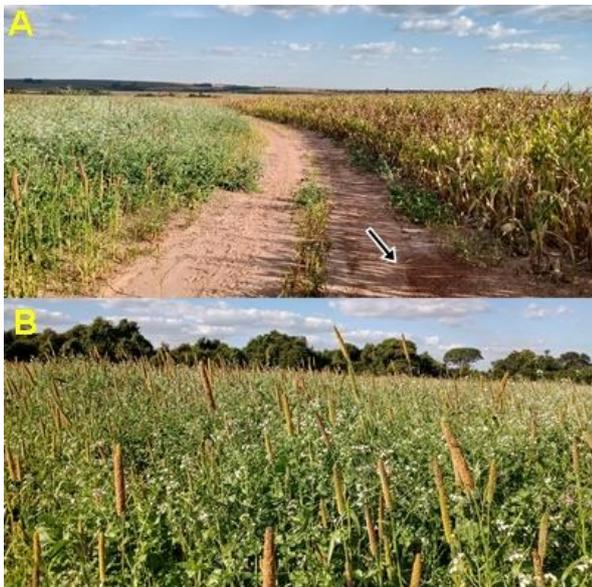
Figura 28- Estado de conservação das estradas do ponto 5.

Em A estrada principal com presença de alguns seixos e culturas de milho e milho e em B cultura de milho

com área de preservação vista atrás. Fonte: Autoria própria (2020).

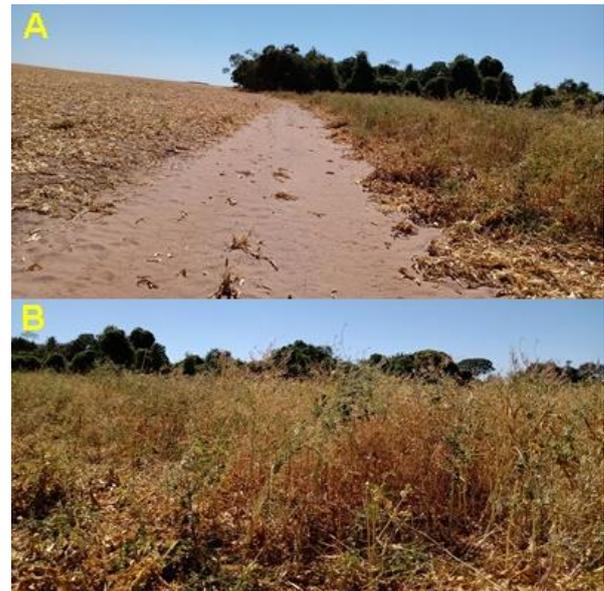
Figura 29- Estado de conservação das estradas do ponto 5.

No quinto campo (15/08/2020) a estrada media 4,05 m de largura, havia resíduos da colheita de milho e uma plantação não identificada, provavelmente são plantas nativas daninhas, e no sexto campo (14/10/2020) estava com 3,9 m de largura e sem plantações, somente com os resíduos da última colheita (Figura 29 e 30).

Em A estrada principal com resíduos da colheita de milho e plantas desconhecidas e em B plantas desconhecidas provavelmente nativas. Fonte: Autoria própria (2020).
