IDENTIFICAÇÃO ARQUEOLÓGICA DE UM NAUFRÁGIO NA ÁREA DO LAMARÃO EXTERNO DO PORTO DO RECIFE, PE. , BRASIL

Carlos Rios

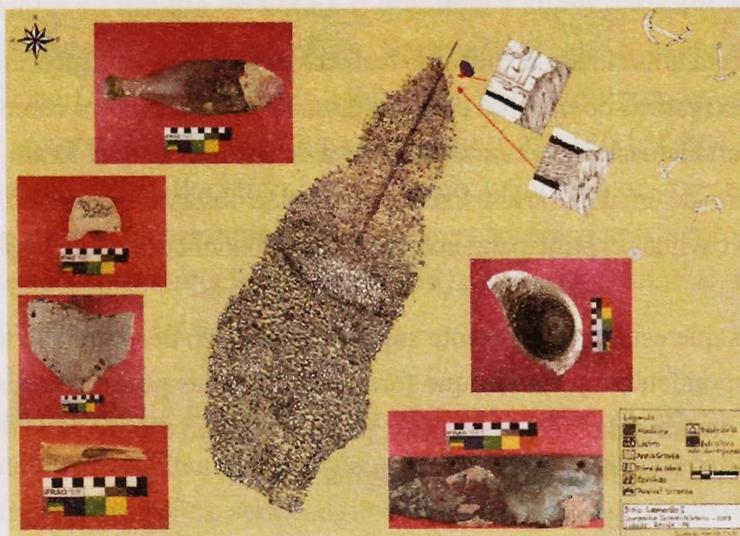
Figura 1 – Desenho representativo do sítio arqueológico

A figura 1 apresenta uma síntese do trabalho realizado no sítio arqueológico, em que foram reunidas fotos representativas do material coletado durante a pesquisa, bem como desenhos. Duas prospecções foram efetuadas na altura da bochecha de boreste, na qual foram evidenciadas estruturas de madeira de um dos conveses, sendo possível se observar o tamanho, espessura, espaçamento entre as cavilhas e, principalmente, os traços tafonômicos sugestivos de incêndio.

As duas âncoras que estão no quadrante superior direito do desenho não se encontram na distância correspondente àquela em que foram encontradas porque a escala foi estabelecida em função do tamanho da embarcação, portanto, como estão a 66m dela, as mesmas, se respeitada a medição, ficariam fora da página.

Garrafa de vidro, de origem europeia, com superfície fosca devido a abrasão marinha e fundo ovalado. Utilizada para armazenamento de água mineral, confeccionada a partir de 1814.

Fragmento de faiança fina (malga), no padrão “Transfer Printing”; apresenta o motivo decorativo de frutas e folhagens na cor preta. . Período de 1750 a 1864.

Lastro de arenito silicificado, com detalhe de perfurações pelo molusco endolítico, *Tetricola typica*, Jonas, 1844. O valor comercial desse fragmento de rocha sugere que se tratava de uma carga. Não foi possível fazer a datação biológica do lastro porque o tempo que o molusco leva para perfurar o fragmento de rocha é de 3 meses a 6 anos.

Fragmento de um rádio de suíno apresentando perda da epífise, quebra no sentido longitudinal e transversal pós-mortem, sugerindo esforço concentrado por excesso de peso. Não há indícios de “fauling”, significando que a peça em questão estava encoberta, anteriormente, por sedimentos.

Fragmento de garrafa de Grés, possivelmente europeia, com traços de tornos e presença de “fauling” nas bordas. Recipiente comumente utilizado para transporte de azeite, cerveja ou uísque.

Filme de cobre com marcas das perfurações da pregadura feitas com cavilhas de corpo quadrado. Técnica construtiva utilizada a partir de 1750 para proteger o casco de madeira do teredo.

- 3 - Os vestígios de queima do madeirame, nas duas quadrículas escavadas, na altura da bochecha de boreste, constituem uma prova conclusiva de que a causa do naufrágio foi um incêndio.

- 4 - As posições das quatro âncoras encontradas nas proximidades do naufrágio sugerem que elas não são da embarcação pesquisada, uma vez que a direção da haste de cada uma delas não está de acordo com as posições esperadas, ou seja, NE/NW, em relação à proa do navio, bem como o tipo (Almirantado) e distância de duas (66,64m) não estão condizentes com as fainas marinheiras para aquela profundidade (36m), sugerindo que as âncoras do navio foram recuperadas após o sinistro. As outras duas estão a 34m, pelo través de boreste (SE), disposição que deveria ser NE ou NW, pela bochecha de boreste ou de bombordo. Apesar de estar numa distância compatível com a profundidade local, não apresenta nexos causal com o naufrágio.
