PROPOSTA DE MANEJO SUSTENTÁVEL PARA O COMPLEXO ESTUARINO-LAGUNAR MUNDAÚ/MANGUABA (AL)

PROPOSAL OF SUSTAINABLE MANAGEMENT OF COMPLEX ESTUARINE-LAGOON MUNDAÚ/MANGUABA (AL)

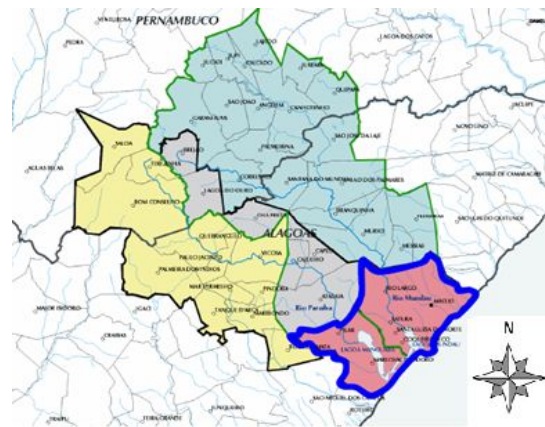
Figura 1: Bacia do rio Mundaú e região do entorno do CELMM (contornado em azul). (Fonte: ANA, 2006).

O CELMM (Figura 1) situa-se dentro da bacia hidrográfica do rio Mundaú (Figura 2), que tem uma área total de 4.126 km² e compreende 30 municípios. A mesma situa-se entre as latitudes de 9,4° a 8,4° S e as longitudes de 35,4° e 36,2° W.

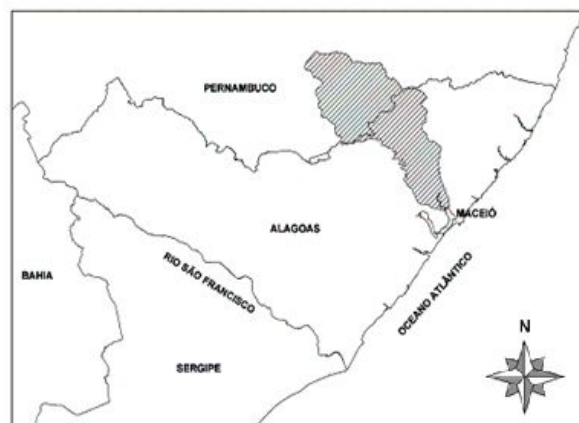
Figura 2: Localização espacial da bacia do rio Mundaú nos estados de Alagoas e Pernambuco (Fonte: DHM-AL).

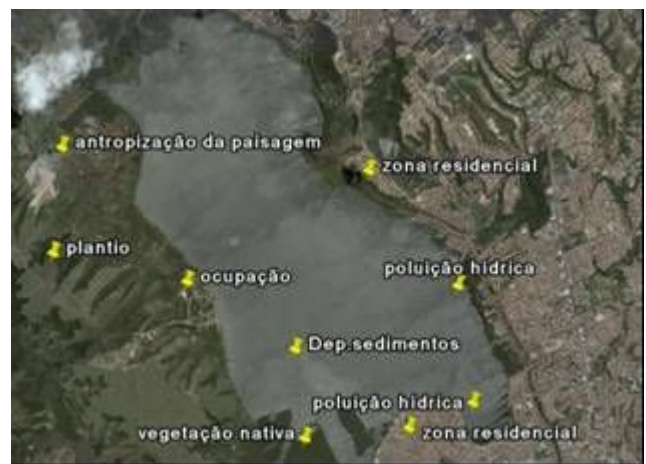
Figura 3: Vista da Lagoa Mundaú mostrando uso e ocupação presentes na Lagoa (Fonte: Google Earth).

Verificou-se forte poluição hídrica na lagoa Mundaú originada do município de Maceió. Ao lado de uma área de vegetação nativa, há a zona residencial de Maceió e ainda nota-se a formação de assoreamento (Figura 3 e 4).

Local ou paisagem	Formas de uso e ocupação	Impactos ambientais	Proposta de manejo
a) Lagoa Mundaú	a) Zona residencial, ocupação irregular, vegetação nativa, lazer, rodovia e grandes construções.	a) Deposição de sedimentos e assoreamento, antropização da paisagem e poluição hídrica.	a) Macrodrenagem, monitoramento da qualidade hídrica, plantio de espécies arbóreas nativas, reintrodução de espécies nativas, planejamento urbano e turístico e projetos de educação ambiental.
b) Lagoa Manguaba	b) Ocupação irregular, zona residencial, vegetação nativa, plantio, carcinicultura e lazer	b) Poluição hídrica, desmatamento, erosão, assoreamento e antropização da paisagem.	b) Monitoramento da qualidade hídrica, macrodrenagem, plantio de espécies arbóreas nativas, reintrodução de espécies nativas, planejamento urbano e turístico e projetos de educação ambiental.

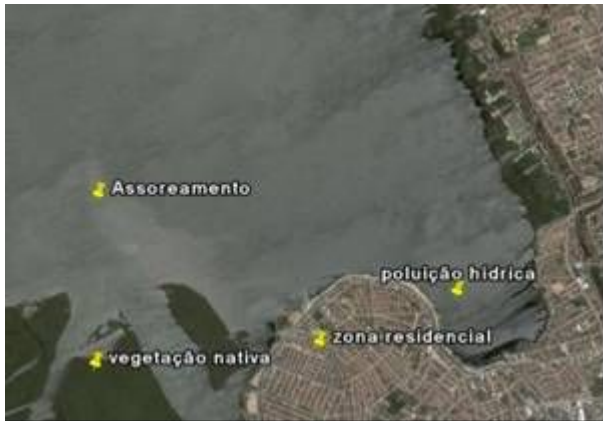
Figura 4: Vista aproximada da Figura 3 com uso e ocupação presentes na Lagoa Mundaú (Fonte: Google Earth).

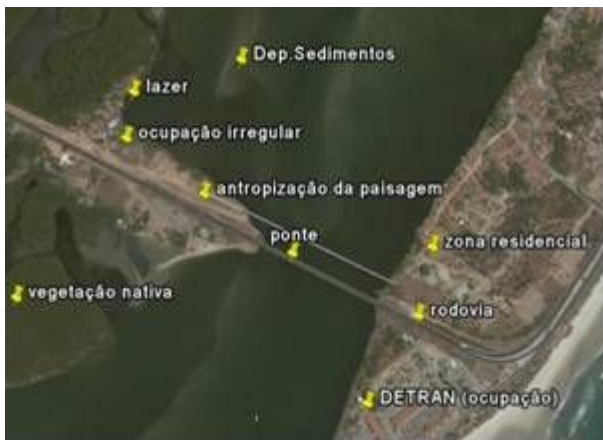
Na saída da cidade de Maceió contemplaram-se construções inadequadas como o DETRAN da capital e nas margens do rio, a antropização da paisagem, a qual tem suas áreas verdes diminuídas e a deposição de sedimentos (Figura 5).

Figura 5: Uso e ocupação presentes na saída da Lagoa Mundaú/canais entre as lagoas. (Fonte: Google Earth).

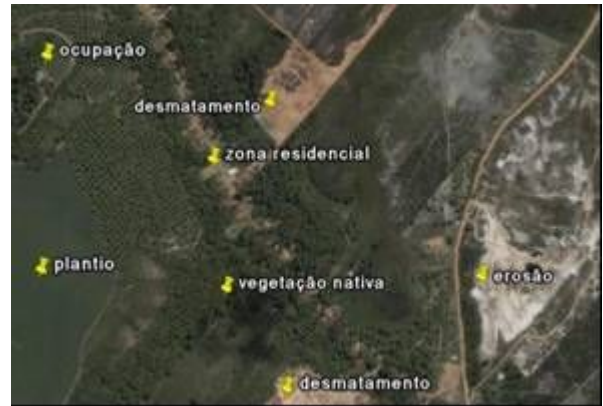
Próximo à Lagoa Manguaba avista-se área desmatada e erodida devido ações antrópicas. O plantio e as ocupações irregulares se manifestaram em áreas de vegetação nativa (Figura 6).

Figura 6: Uso e ocupação presentes na região ao entorno da Lagoa Manguaba (Fonte: Google Earth).

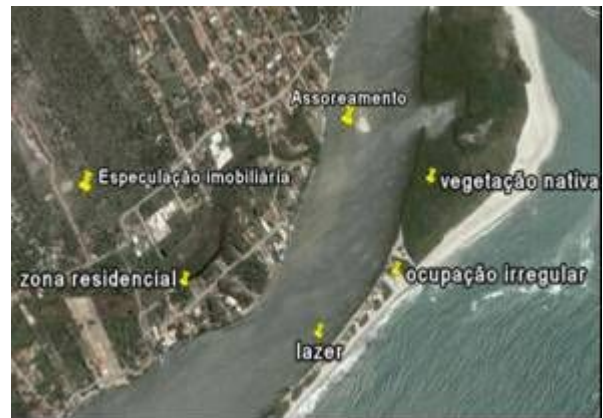
Figura 7: Uso e ocupação presentes na região dos canais que ligam as duas lagoas (Fonte: Google Earth).

Na região dos canais que ligam as duas Lagoas (Figura 7), próximo a áreas de vegetação nativa foram encontrados bares, restaurantes e pontos de lazer, prejudicando o local. A área também sofre com o avanço de empreendimentos imobiliários, crescimento da população às margens do rio e assoreamento do rio no local. Todas essas ações interferem no desenvolvimento sustentável.

c) Canais entre as lagoas	c) Especulação imobiliária, zona residencial, ocupação irregular, vegetação nativa, lazer, rodovia e extrativismo vegetal e plantio.	c) Poluição hídrica, formas de uso e ocupação impedem a dinâmica natural, erosão, antropização da paisagem, desmatamento, assoreamento, diminuição da biodiversidade.	c) Monitoramento da qualidade hídrica, deslocamento de indústrias, plantios e construções, plantio de espécies arbóreas nativas, reintrodução de espécies nativas, planejamento urbano e turístico, macrodrenagem, controle da especulação imobiliária e projetos de educação ambiental.

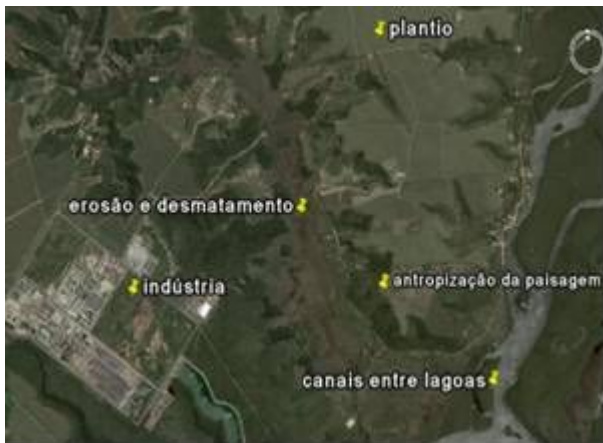
Figura 8: Uso e ocupação presentes na região dos canais que ligam as duas lagoas (Fonte: Google Earth).

Ainda na região dos canais, foi também verificado plantio de forma incorreta afetando o solo. A presença de uma indústria e de canais de gás natural contribuem para a poluição hídrica (Figura 8).

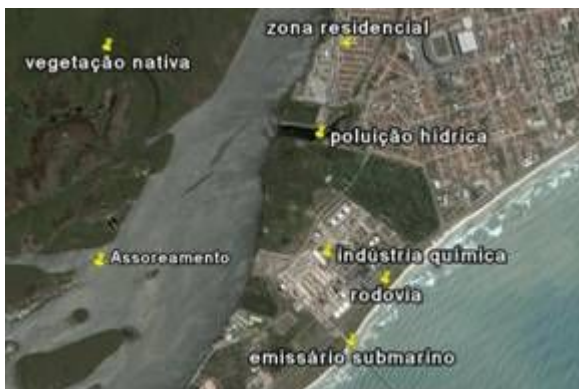
Figura 9: Uso e ocupação presentes na região de manguezal (Fonte: Google Earth).

Na região de manguezal, na margem esquerda do rio, verifica-se poluição hídrica e as presenças de indústria química (BRASKEM) e emissário submarino (Figura 9). Em Da Silva (2009), comprovam-se a poluição hídrica na região.

d) Manguezal	d) Indústria química, rodovia, zona residencial, vegetação nativa e plantio.	d) Poluição hídrica, assoreamento ou deposição de sedimentos, antropização da paisagem e perda da biodiversidade.	d) Deslocamento de indústrias, plantios e construções, monitoramento da qualidade hídrica, plantio de espécies arbóreas nativas, reintrodução de espécies nativas, planejamento urbano e turístico.

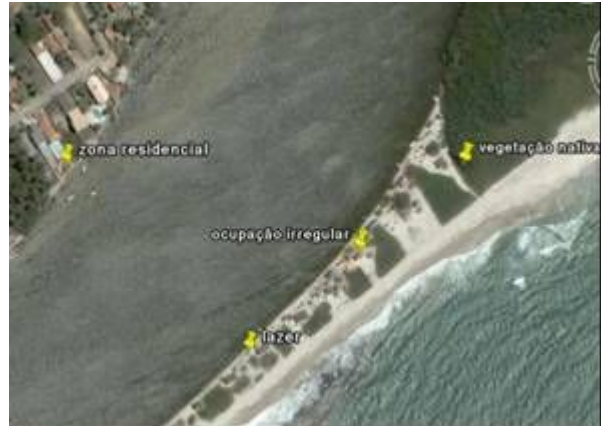
Na região de praia e pós-praia as zonas residenciais e ocupações irregulares destacaram-se (Figura 10).

Figura 10: Uso e ocupação na região de praia e pós-praia (Fonte: Google Earth).

e) Praia / Pós-praia	e) Vegetação nativa, ocupação irregular, lazer, zona residencial.	e) Antropização da paisagem e formas de uso e ocupação impedem a dinâmica natural.	e) Deslocamento de ocupações impróprias, monitoramento da qualidade hídrica, planejamento urbano e turístico e projetos de educação ambiental.

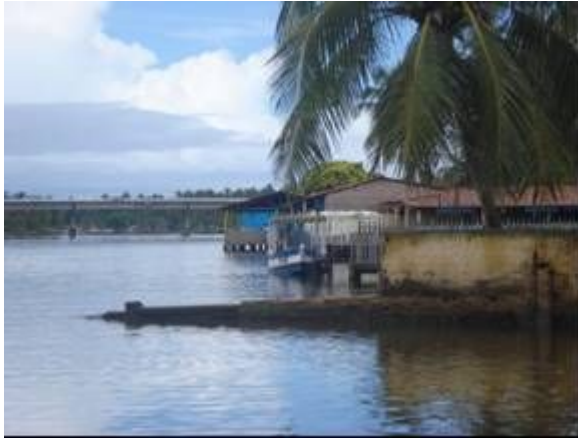
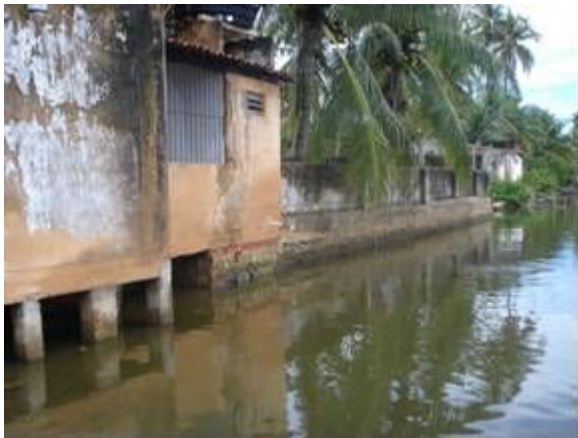
Um dos principais conflitos gerados pela ocupação urbana das margens da Lagoa Manguaba é a perda de beleza cênica e a conseqüente desvalorização dessas áreas para o turismo (Figura 11).

Figuras 11 (a): Ocupação irregular na lagoa Manguaba no CELMM.

Figuras 11 (b): Ocupação irregular na lagoa Manguaba no CELMM.

A ocupação irregular e a degradação dos recursos naturais aumentam os riscos de inundação quando da ocorrência de chuvas fortes, enchentes fluviais e marés muito altas. A esses, são acrescentados os riscos que a degradação de manguezais que pode representar risco para a reprodução da fauna costeira e a sobrevivência das comunidades pesqueiras litorâneas.

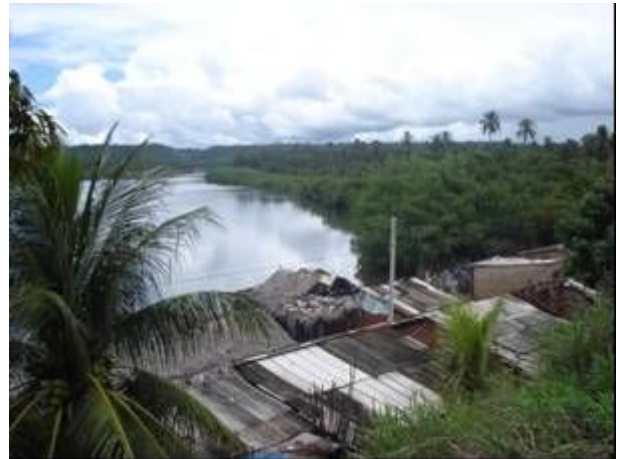
com ocupação urbana, tende a transformar a urbanização das mesmas em fator de degradação do solo e dos demais recursos naturais. A degradação das praias também se revela na perda de qualidade das águas litorâneas através das ações antrópicas e atividade de cunicultura (Figura 12).

Figuras 12 (a): Ocupação irregular na lagoa Manguaba no CELMM e às margens de rodovia.

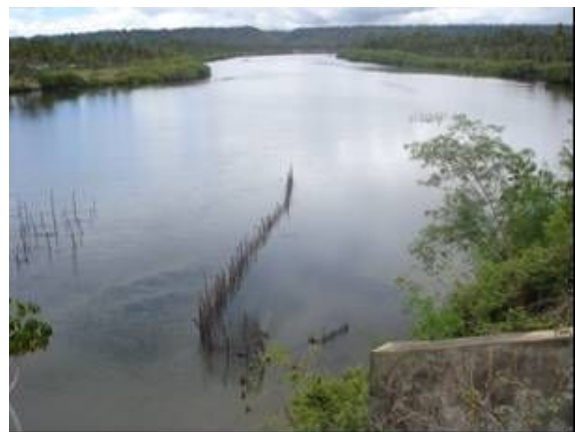
Figuras 12 (b): Carnicicultura.

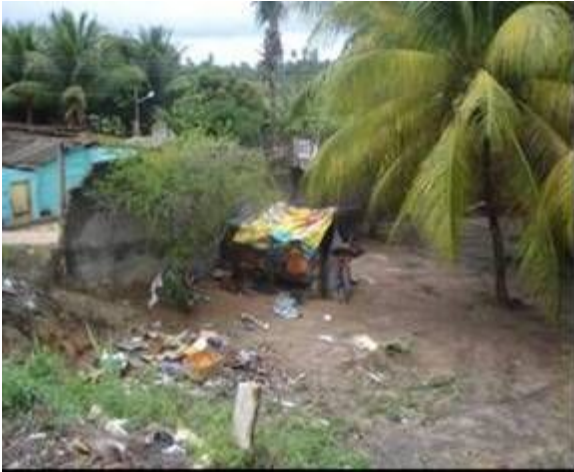
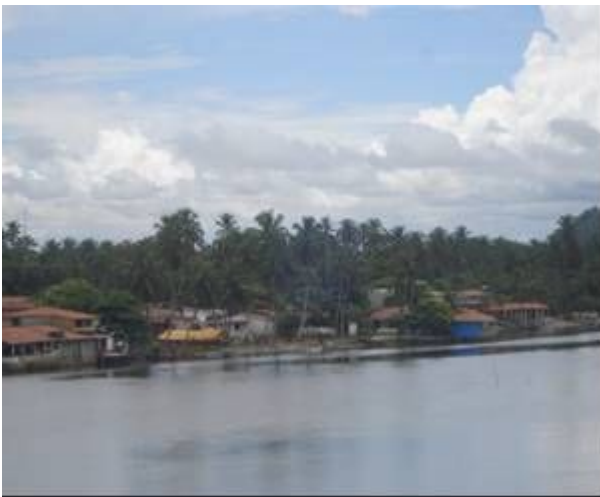
Figuras 13 (a): Ocupação irregular na Lagoa Manguaba no CELMM.

Figuras 13 (b): Ocupação irregular na Lagoa Manguaba no CELMM.

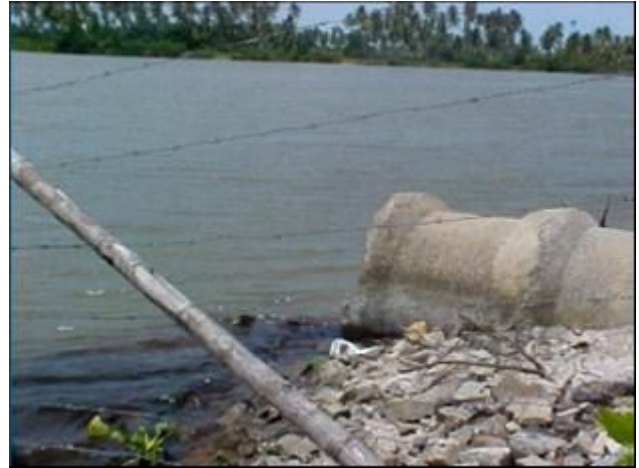
Figuras 14 (a): Ocupação irregular próximo à Lagoa Manguaba.
